# 愛媛大学 交通実態並びに改善策に関して

# 城北キャンパス

樽味キャンパス

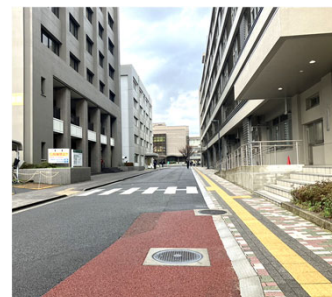
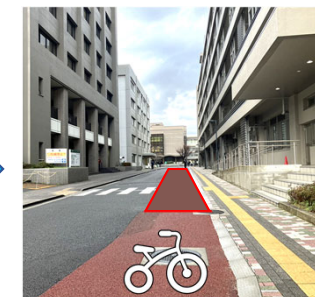
COSTAの出入り口付近は曲がり角になっており、  
自転車同士または自転車と歩行者の接触事故が  
懸念される

自転車(相互通行)の専用道路を設け、看板、道路標示等で示す

自転車通路を明確に

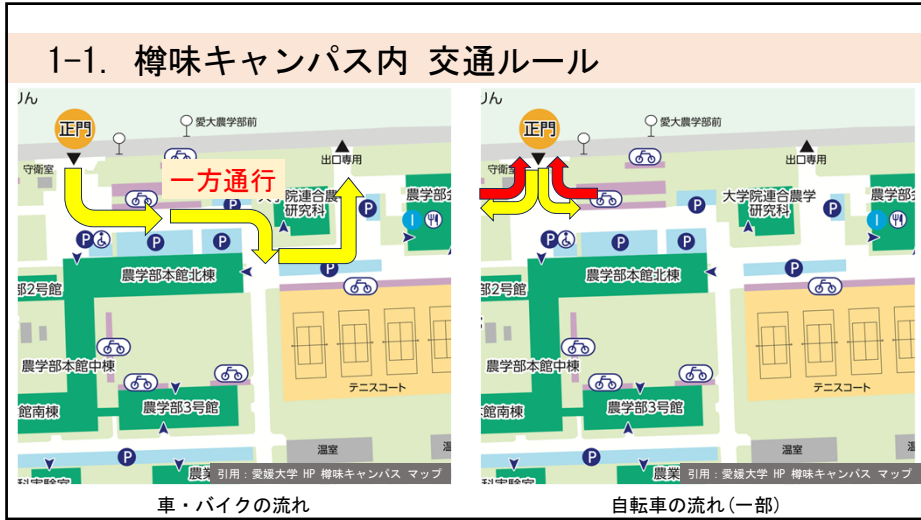
車・バイク・自転車の通行により正門付近における通行量が多い  
一方で正門前の道路は狭く、歩道がないところもある

安全面から車・バイクは**一方通行**のルール

一部の学生やルールを知らない外部の方は**逆走**し、正門から出ていく

入ろうとしている車などと接触しかけることもある  
(歩行者の妨げにもつながる場合がある)
