目 次

第1章 災害の概要

第2章 災害事象

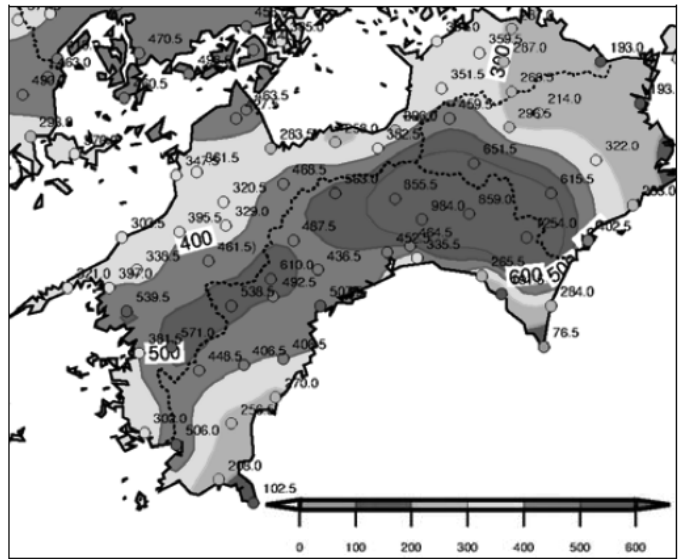
図 1.1.2-1 アメダス期間降水量の積算値⁴⁾
(7月5日00時～8日24時)

愛媛県では、5日から8日にかけて記録的な大雨となり、8日05時50分に宇和島市と愛南町に大雨特別警報を公表した。5日00時から8日24時までの降水量は、鬼北町近永で571.0mm、西予市宇和で539.5mmを観測した(図1.1.2-1)。また、期間中の最大1時間降水量は、鬼北町近永で69.5mm(8日6時41分)、宇和島で59.5mm(7日07時10分)を観測し、日最大1時間降水量の7月の1位を更新した⁴⁾。この豪雨では7月4日22時から降雨が断続的に続き、多いところでは積算雨量で600mmを超える降雨を記録した。図1.1.2-1からは愛媛県南予から高知県にかけて積算雨量が大きかったことがわかる。

において降雨の開始時刻やその期間は似ているが、野村ダム流域の降雨量は積算雨量の分布図（図 1.1.2-1）でも示したとおり、他の 3 地点と比較すると非常に大きいことがわかる。特に、7 日 3 時から 7 時までの間は野村ダム流域で時間雨量 20 mm を超える降雨を観測し、7 時には時間最大となる 53 mm を記録した。このとき肱川の基準点大洲第二水位観測所では、観測史上最大となる 8.11 m を記録している。

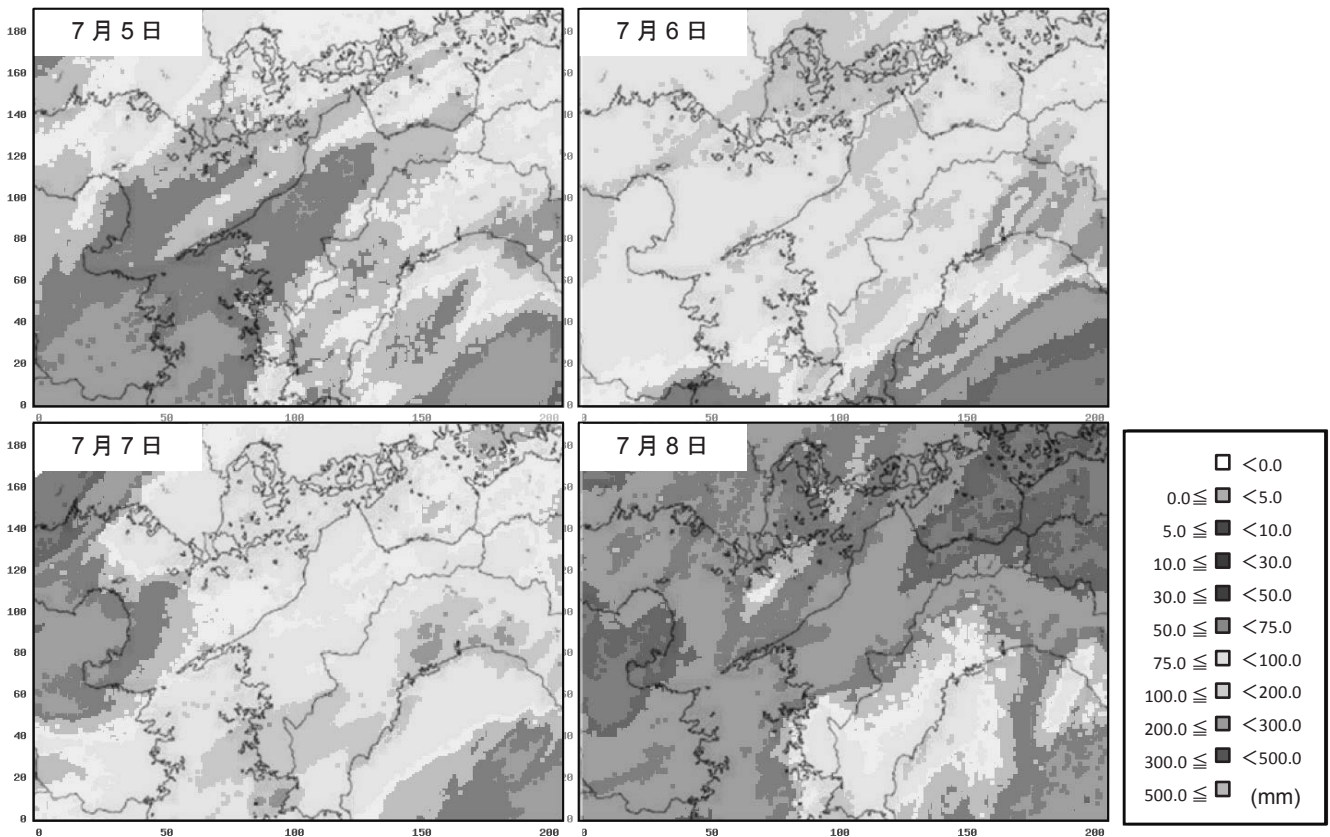
図 1.1.2-2 愛媛県付近の日雨量(解析雨量)

図1.1.2-2に7月5日から7月8日までの、日雨量の空間分布を示す。使用したデータは解析雨量(図1.1.1-2と同様)であり、愛媛県を中心とした範囲を示している。7月5日に南下した前線により、四国全体に降雨がもたらされていることがわかる。特に愛媛県南予地方では、7月7日の日降水量が200mmを超えている範囲が広がっている。また、7月8日には四国全体でみると、降雨は減少傾向にあるものの、南予地方には約80mmの日雨量があった。

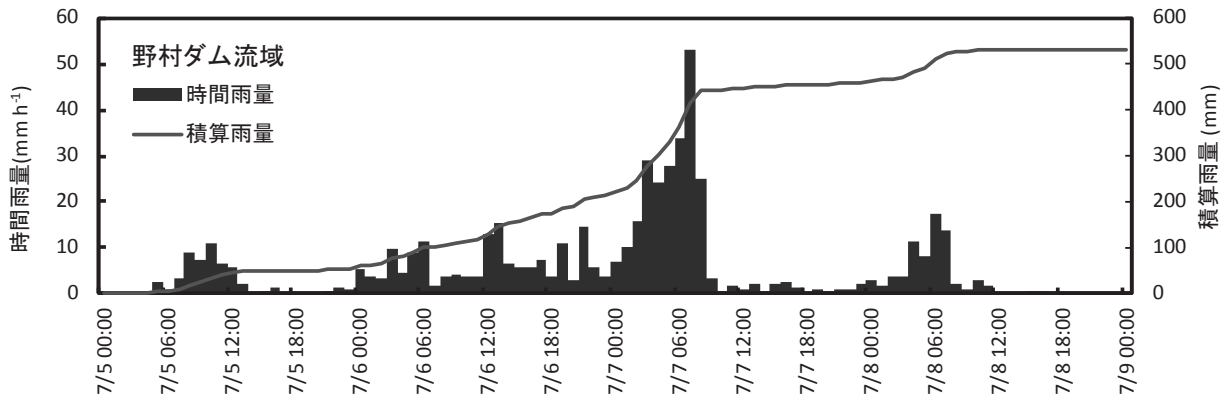
図 1.1.2-3(a) 野村ダム流域における降水量

愛媛県内における降雨の時間的な変動をみるために、野村ダム流域⁵⁾、大洲、松山、新居浜の4地点における5日00時から8日24時までの時間雨量と積算雨量をそれぞれ図1.1.2-3(a)～(d)に示す。これらの4地点

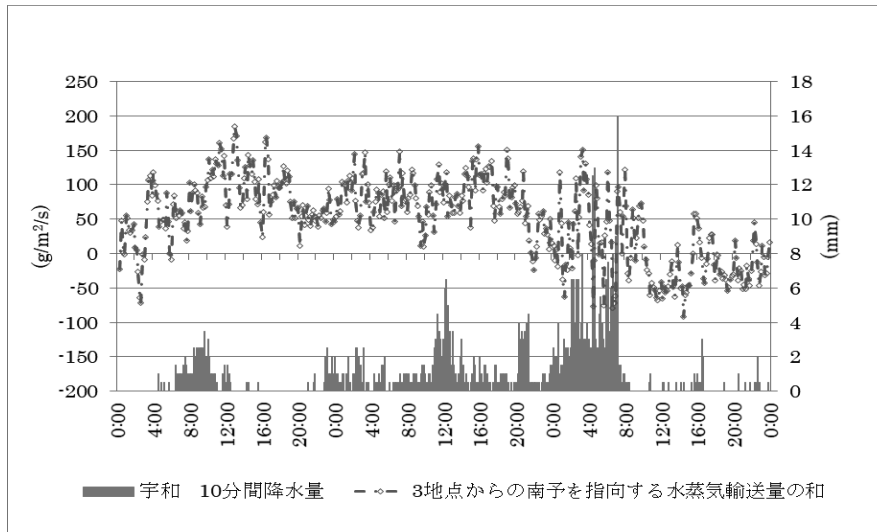
図 1.1.3-1 南予北部を指向する地上における水蒸気輸送量の和と宇和の降水
2018年7月5日0時～7日24時

愛媛県南予北部を指向する水蒸気輸送量を大雨発生前から降水イベントの終了までの期間において算出し、南予北部の豪雨発生地の降水量の推移と対比させ、水蒸気輸送量の積算値と積算降水量との関係を明らかにする。南予北部を指向する地上風による水蒸気輸送量は、①松山における北風成分、②宇和島における南風成分、③大分における西風成分の各々によるものについて（上述の観測地点における絶対湿度の 10 分間平均値 × 上述の地上風成分）にて求めた。南予北部を指向する先述の 3 方向からの 10 分間水蒸気輸送量の和と南予北部の宇和における降水との推移を図 1.1.3-1 に示す。水蒸気輸送量の和の値は正ならば水蒸気の収束、負ならば発散が生じていることを意味し、降水イベントが活発化する前の 7 月 5 日の正午頃からピーク時である同 7 日の朝とほぼ同等の $50 \sim 150(\text{g}/\text{m}^2/\text{s})$ で推移している。降水のピーク時においてはこの値は正と負が交互に発現しており、水蒸気の収束と発散が激しく繰り返されていることがわかる。

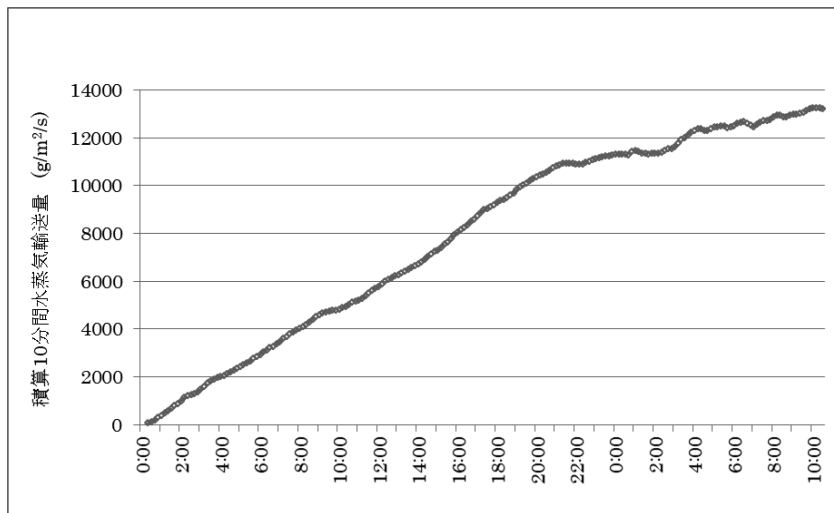
図 1.1.3-2 松山，宇和島，大分の各地点から南予北部を指向する積算 10 分間水蒸気輸送量の推移
7月6日0時～7日10時30分

南予北部における水蒸気の流入と降水の発現状況とを把握するため、10 分間水蒸気輸送量の和の値を 6 日 0 時を起点に 10 分毎に積算した値の時系列変化を図 1.1.3-2 に、この積算した水蒸気輸送量と宇和における 10 分間降水量の積算値との対応を図 1.1.3-3 にそれぞれ示す。積算 10 分間水蒸気輸送量は 7 月 6 日の 21 時頃を境に増加の割合が減じており、宇和における降水が活発化した 7 日の 3 時のこの値はおおよそ $11500(\text{g}/\text{m}^2/\text{s})$ である。宇和の降水のピーク時においては積算 10 分間水蒸気輸送量が増加する割合に比べて降水量の増加する割合が大きくなっている。南予地方の各地における積算 10 分間水蒸気輸送量と積算 10 分間降水量との推移を図 1.1.3-4 に示す。各観測点ともに 6 日 0 時からの積算 10 分間水蒸気輸送量が $11500 \sim 12500(\text{g}/\text{m}^2/\text{s})$ に達した時点で降水量が大幅に増加しており、水蒸気が蓄積され、これが閾値を超えると降水量が急増する形態を示している。

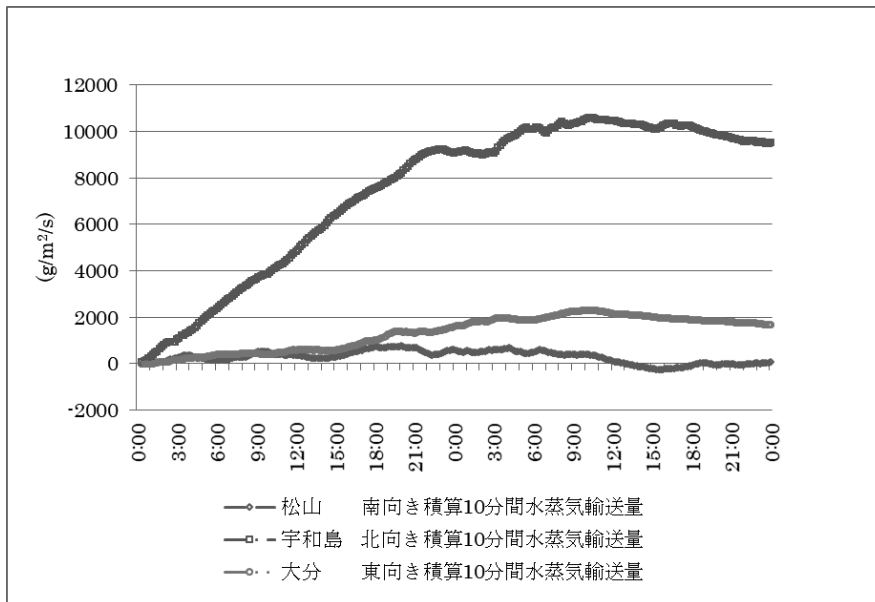
図 1. 1. 3-5 観測点ごとの南予北部を指向する積算 10 分間水蒸気輸送量の比較
7 月 6 日 0 時～7 日 24 時

積算 10 分間水蒸気輸送量について、松山、宇和島、大分の観測点ごとのデータの推移を図 1. 1. 3-5 に示す。6 日 0 時から宇和における降水のピークである 7 日 7 時までの期間における観測点ごとの積算 10 分間水蒸気輸送量は、松山における南向きの値が 5200(g/m²/s)、宇和島における北向きの値が 9950(g/m²/s)、大分における東向きの値が 2000(g/m²/s)であり、宇和島における北向きの水蒸気輸送量が標記 3 地点の合計値の 80%を占めている。

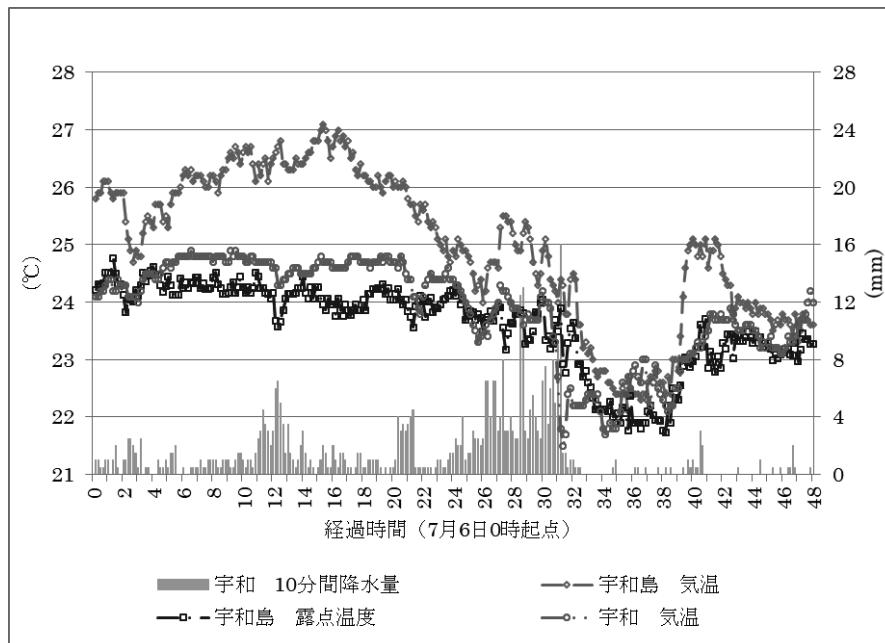
図1.1.3-6 平成30年7月豪雨時における愛媛県南予地方の気温，露点温度，降水量の推移

宇和島の露点温度と宇和の気温ならびに降水量の推移を図 1. 1. 3-6 に示す。降水イベントが活発化する前において後者は前者よりも高い値で推移しており、宇和島で観測された水蒸気に変化することなく宇和に達したと仮定すると、凝結せずに水蒸気として大気中に含有し得る状況にあったと考えられる。降水のピーク時においてもこれら二者はほぼ同程度の値である。つまり、降水イベントのピーク前から水蒸気の流入が続

いていたものの、主たる水蒸気供給地の露点温度より豪雨発生地気温が高かったことにより、大気中に水蒸気を含有する余地が存在していたと考えられる。これによって積算10分間水蒸気輸送量が閾値を超えると降水量が急増する降水形態（図1.1.3-4）をもたらしたと推察される。

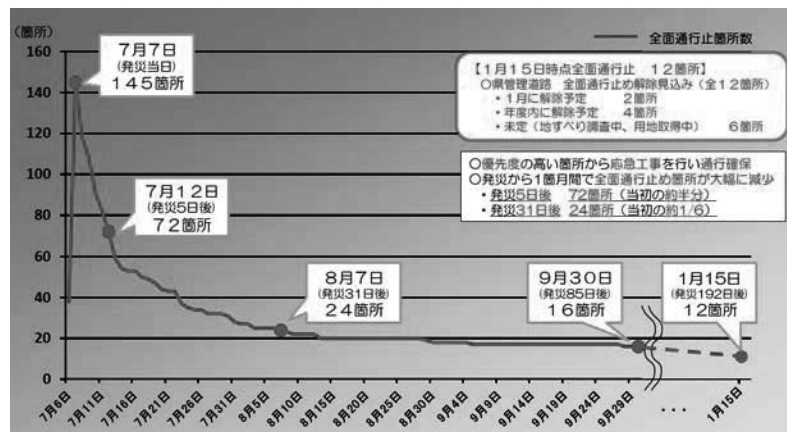
図 1.2-10 愛媛県管理道路の全面通行止め箇所の推移⁴⁾

表中の通行規制は何らかの要因により片側通行や一方通行などに通行を規制するものと, 車の種類による通行止め, 全てのものが通行できない全面通行止めのすべてが含まれる。このうち, 図 1.2-10 に愛媛県管理道路の全面通行止め箇所の時間推移を示す。

これより全面通行止めの最大数は発災当日の7月7日の145箇所である（ただし、図中の箇所数はその日の状況を示すものであり、時間の経過とともに追加されたものと復旧されたものの増減である）。復旧作業は優先度の高い箇所からの応急工事により通行確保が進められた。全面通行止め箇所は、発災5日目に約半数の72箇所、31日後に約1/6の24箇所に減少しており、約半年後の1月15日時点の全面通行止めは12箇所である（最終的な復旧予定は図中注記のとおり）。また、これらの全面通行止めとなった主な被災事例は、次のようである。①主要地方道大島環状線（今治市吉海町田浦）の法面崩壊と路側崩壊、②主要地方道上尾峠久万線（久万高原町二名）の大規模土砂崩壊、③大洲市道（大洲市成能）の大成橋の流失、④主要地方道宇和野村線（西予市宇和町明間）の法面崩壊と山留擁壁崩壊、⑤一般県道玉津港線（宇和島市吉田町玉津）の大規模土砂崩壊、⑥宇和島市道（宇和島市吉田町白浦）の大規模土砂崩壊。

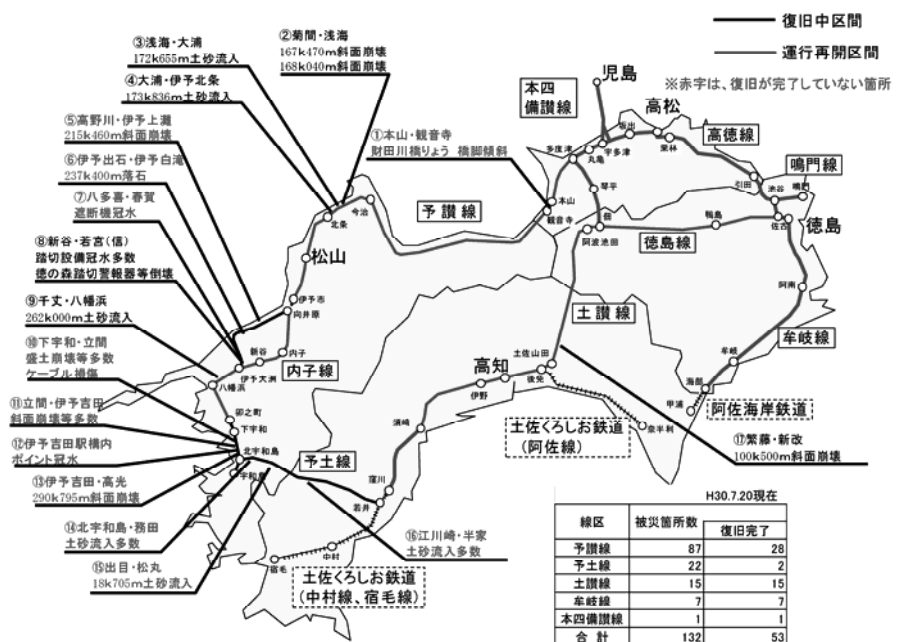
図 1.2-11 JR 四国の鉄道被害状況（7月20日時点）⁶⁾

JR 四国の鉄道被害について、同社の公開資料^{5), 6)}より、表 1.2-6 に JR 四国の鉄道被害状況（8月27日時点）、図 1.2-11 に JR 四国の鉄道被害状況（7月20日時点）を示す。四国内に発生した鉄道被害は134箇所へのぼり、愛媛県内における予讃線と予土線の被害箇所数が卓越する。被災要因は鉄道路線上の斜面の崩壊や軌道盛土の崩壊、周辺からの土砂の流入（一部、流出）、軌道・ホーム等への冠水、さらに鉄道機器の損傷・不具合などであり、ほぼ全面的に運行中止となった。各被災箇所の復旧は被災後1ヶ月を過ぎた8月22日時点で116箇所となり、最後に予讃線卯之町駅～宇和島駅間が9月13日に運転を再開している。

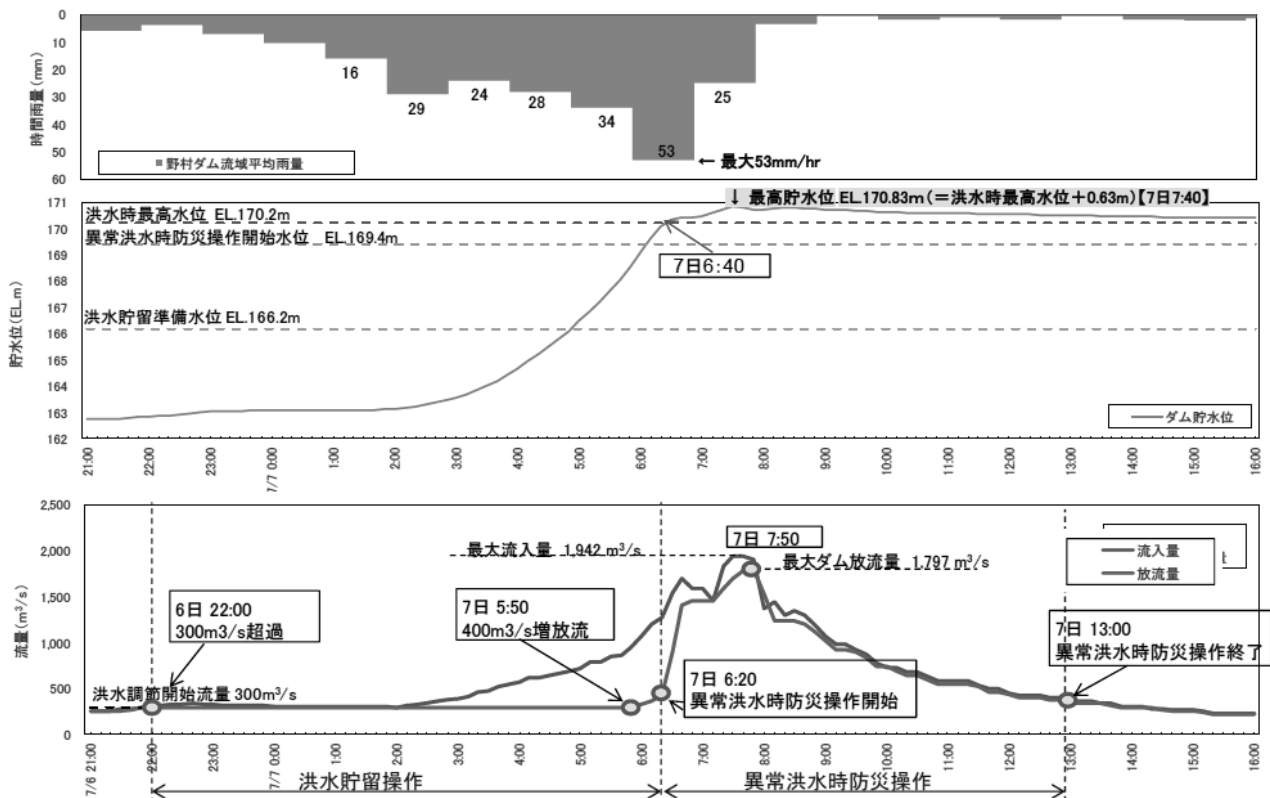
図 2.1.1-5 野村ダムにおける流域平均雨量（上図），貯水位（中図），流入・放流量（下図）（四国地方整備局提供）

野村ダムの洪水調節容量は350万m³であり、現行の洪水調節計画では、300m³/sを洪水調節開始流量として、その後流入量が増加し貯水位が標高167.9mに達するとダム流下量(放流量)を400m³/sまで上げて開度を固定する「一定量後一定開度方式」を採用している。また、防災操作(洪水調節)の過程で貯水位が標高169.4mに達し、洪水時最高水位を越える恐れがある場合には、ダムからのダム流下量(放流量)を流入量まで徐々に増加させる「異常洪水時防災操作」に移行することとしている。

平成30年7月豪雨では、6日22時00分に防災操作(洪水調節)を開始し、7日6時20分より異常洪水時防災操作を開始した(図2.1.1-5下図)。その後、7日7時50分に最大ダム流下量(放流量)を記録し、13時00分に異常洪水時防災操作を終了した。野村ダムの流入量は、過去の洪水と比べて降雨量の急激な増加に相まって極めて立ち上がりが高く、さらに管理開始以降、これまで最大であった806m³/s(昭和62年)の約2.4倍となる1,942m³/sの流入量を観測した。

野村ダムにおいては、防災操作（洪水調節）開始までに洪水貯留準備操作（事前放流）を実施し、貯水位を洪水貯留準備水位よりも約 3.5 m 下げている。これにより、洪水調節容量の約 1.7 倍の容量（約 600 万 m^3 ）を確保し、また洪水時最高水位を超え、施設構造上最大貯めることのできる水位 171.5 m 付近までの貯留を行ったことにより、野村ダムでは約 650 万 m^3 の洪水を貯留した。

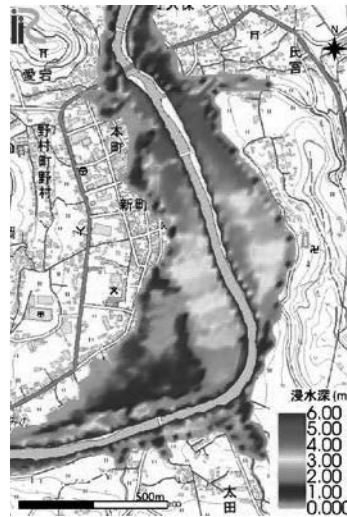
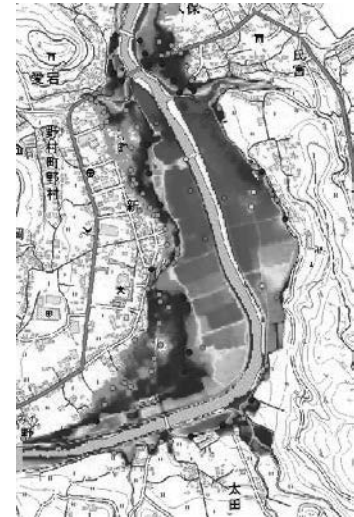
図 2.1.1-8 計算された最大浸水深 (左図) と愛媛大学災害調査団 (川瀬・石黒・藤森・森脇ら) および愛媛県の浸水痕跡調査から得られた浸水深分布 (右図)

図 2.1.1-8 左図は iRIC によって計算された最大浸水深である。次節 2.1.2 で報告する浸水痕跡調査の浸水深分布 (右図) と比べて、浸水範囲、浸水深ともによく合致しており、iRIC による河川氾濫シミュレーション結果が妥当なものであることを示している。

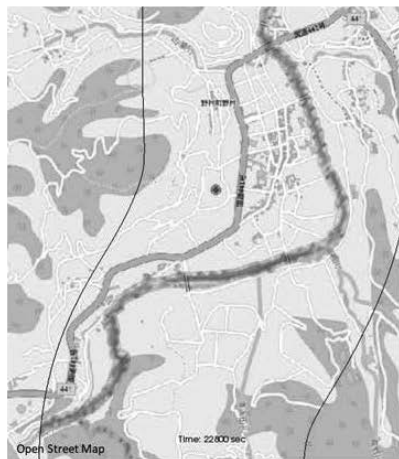
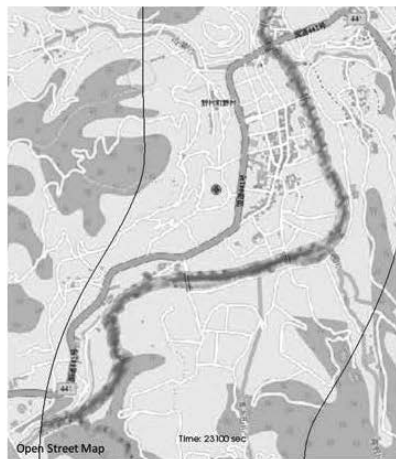
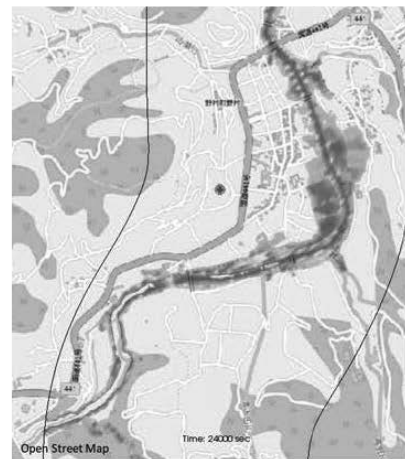
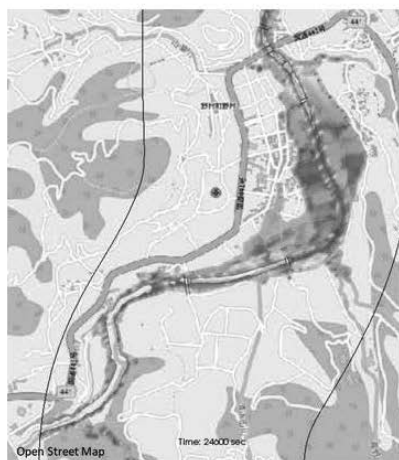
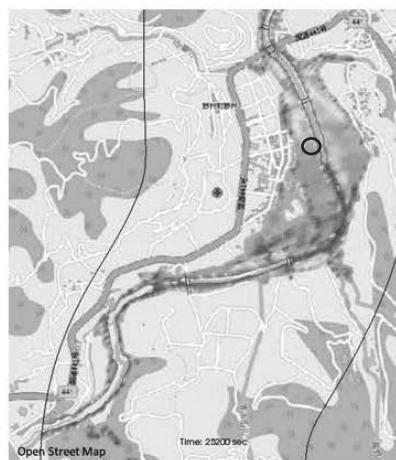
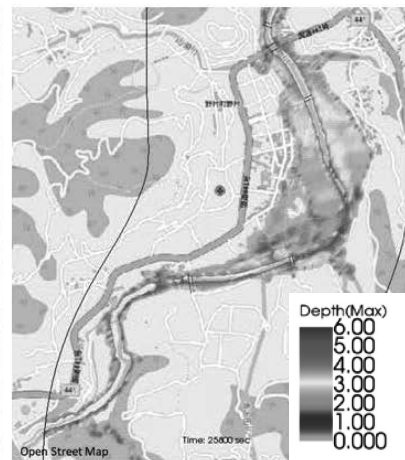
図 2.1.1-9 浸水深分布の時間変化 (6:20~7:10)

次に浸水深分布の時間変化の様子を検討する。図 2.1.1-9 に示す通り、6 時 20 分に異常洪水時防災操作を開始した後、20 分後の 6 時 40 分頃には肱川周辺の低地部より浸水し始め、いったん氾濫が始まると、河岸

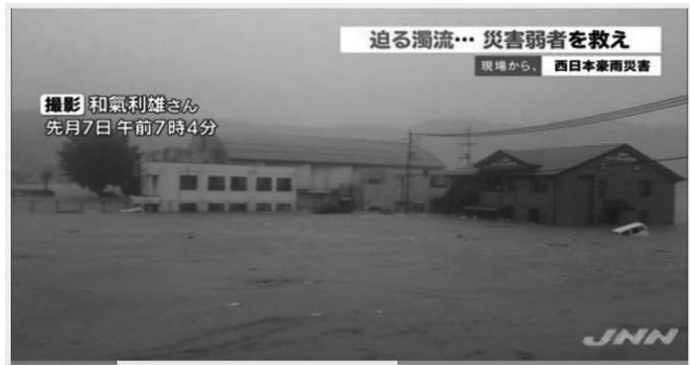
図 2.1.1-10 グループホーム(茶色の建物)の浸水状況(当日の朝7時4分に撮影された写真)

段丘の低地部に浸水域が一気に広がる様子が確認され、また浸水深も急激に増加することが確認された。その後、20分後の7時00分頃には2～3m程度の浸水深に達している。そのため、氾濫に気づいてから避難を開始しても、避難が間に合わない状況だったと考えられる。7時00分の図中の○印はグループホームである。そのグループホームの事務局長が当日の朝の7時4分に撮った写真が図2.1.1-10である。右側の茶色の建物がグループホームであり、1階のエントランス屋根に近い高さまで水が達していることから、周辺は2～3mの浸水深であったことがうかがえる。同時時間帯のシミュレーション結果(図2.1.1-9の7:00や7:10)と合致しており、浸水のタイミングや浸水深についてもシミュレーションの再現性が認められた。

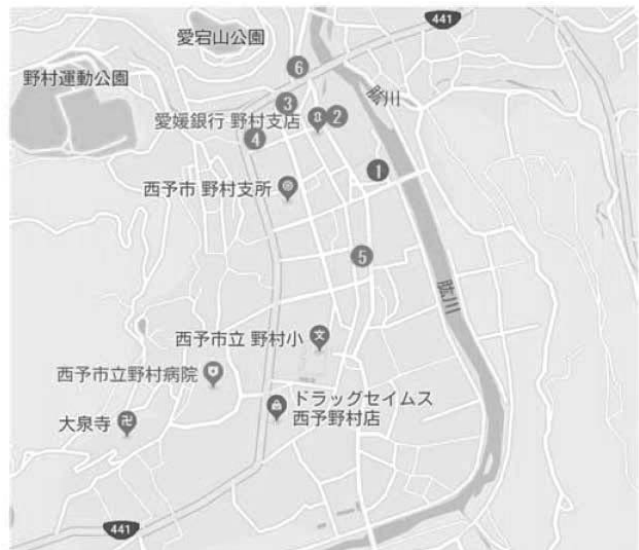
図 2.1.1-11 避難シミュレーションの対象地域

(8)で述べたグループホームのすぐ近くに野村保育所があり、この施設は肱川に面して位置している(図2.1.1-11の①)。当時は園児やスタッフはおらず人的被害は発生しなかったが、本項では避難に要する時間について検討するために避難シミュレーションによる評価を行った。避難シミュレーションでは、野村保育所の園児を含む避難者が最短経路を通過して避難場所に到達する様子を視覚的に表現する。避難者の最短経路探索にはダイクストラ法を用いる。一般の避難者(5名)の歩行速度は1.0 m/s、園児の歩行速度は0.5 m/sとして計算を行った。また、道路情報として道路ネットワークGISデータを用いた。図2.1.1-11が、シミュレーション対象領域である。避難先は西予市立野村小学校の出入り口2ヶ所に設定した。図中の赤丸は一般の避難者の初期位置、青丸は野村保育所の園児を表している。避難者が避難を開始してから避難所に到達するまでの経過を図2.1.1-12に示す。また、表2.1.1に、避難者毎の避難所要時間を示す。この結果より、野村保育所の園児の避難所要時間は852秒(14分強)となり、国道441号線付近の最も遠く離れた地点から避難を開始した避難者(No.6)よりも、避難に要する時間が長い結果となった。実際の避難行動では、避難所が一カ所に集中していることでその付近で混雑が発生することが考えられる。また、このシミュレーションでは、一名のみの園児を対象としたが、実際の避難場面では、多くの園児が列に並んで避難することや、乳幼児も含まれることから、上記の所要時間を越える可能性も十分に考えられる。

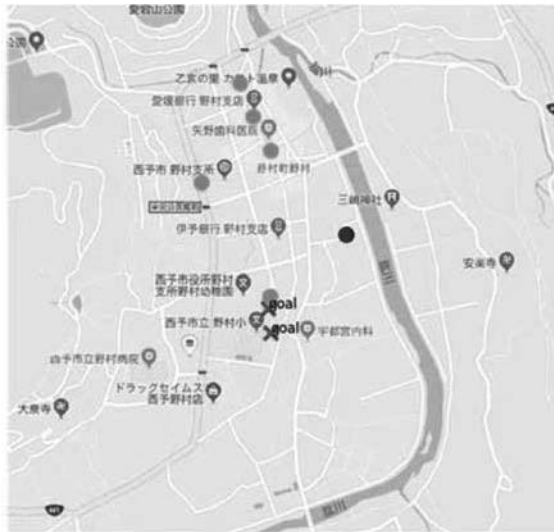
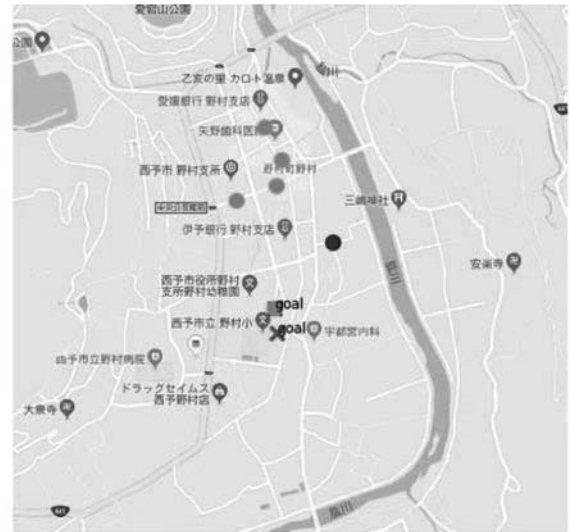
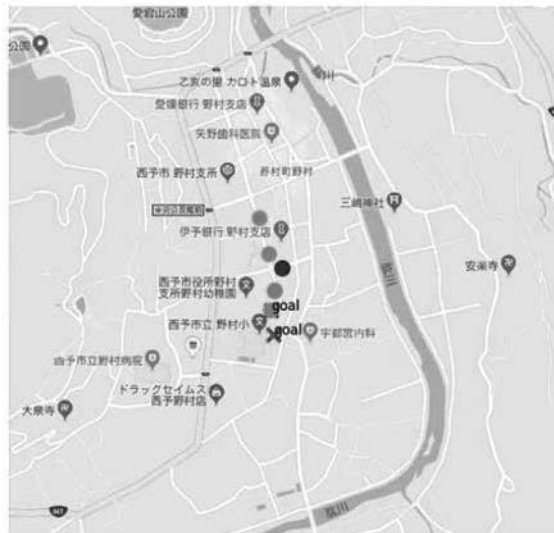
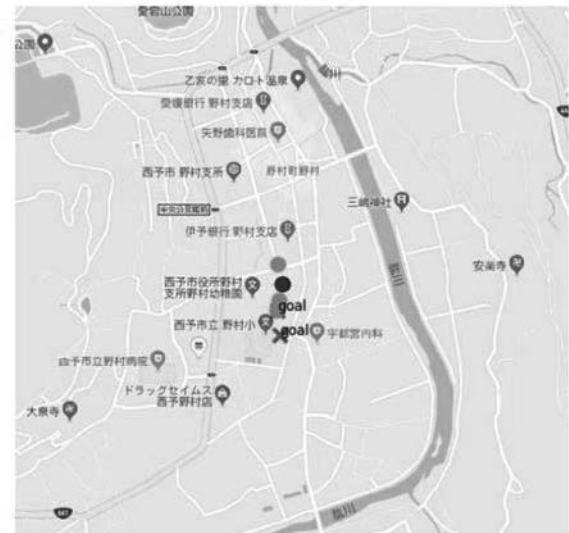
図 2.1.1-12 避難シミュレーションの結果

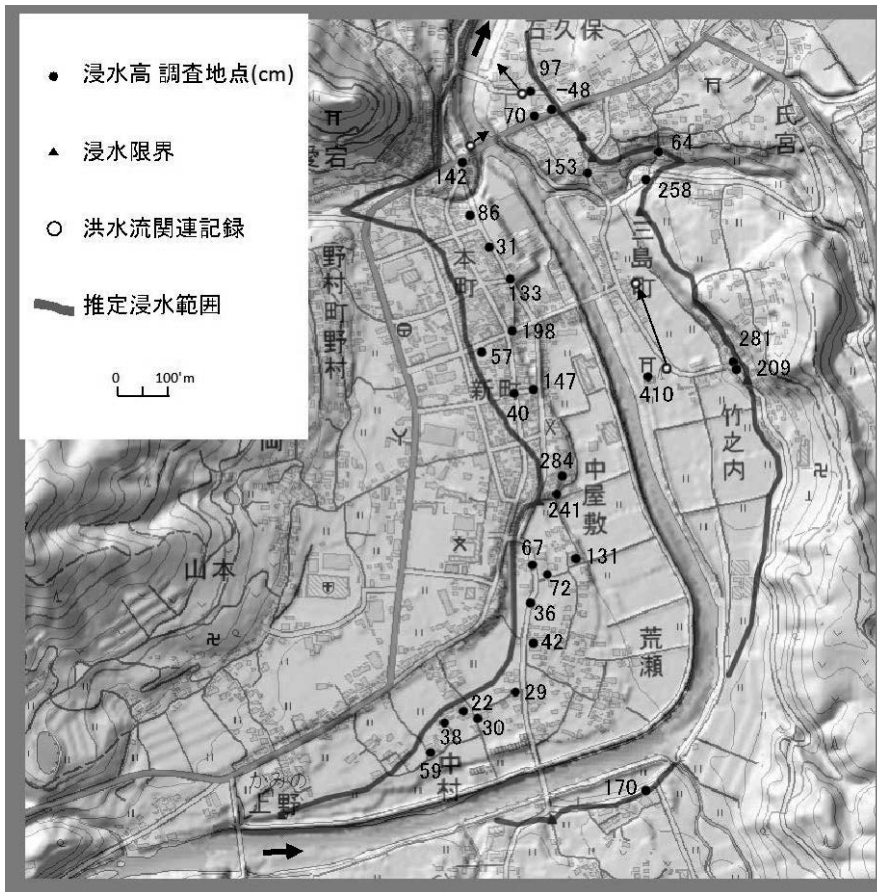
図 2.1.2-1 西予市野村町の浸水高

図2.1.2-1に野村地域の現地調査で計測した浸水高を示す。本調査における最大の浸水高は、肱川右岸の三嶋神社410cmである。森（2018）は右岸の給食センターにおいて546cmの浸水高を報告しており、野村地域で浸水の被害の大きなエリアでは浸水が4mを越していたことがわかる²。

先の位置情報がある。野村大橋の両側では、フェンスやブロック塀が肱川の方角に向かって倒壊しているのが確認できた(図 2.1.2-1)。また、三嶋神社の社務所(平屋)は氾濫水によって倒壊し、流された屋根は約 150 m 下流まで移動した。氾濫水が最大まで達したあと、肱川に戻っていく流れの勢いが強かったことが推測される。

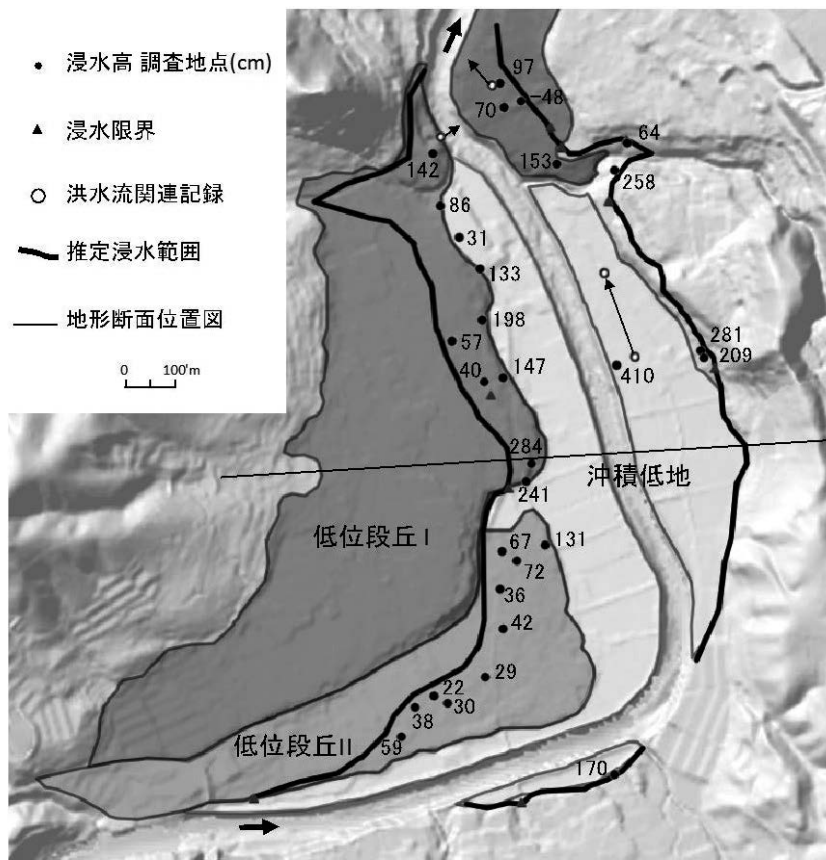
図 2.1.2-2 西予市野村町の地形と浸水高
地形面区分は川瀬の空中写真判読による

浸水高の特徴について地形との対応という視点から記述する（図2.1.2-2）。前述したように、野村市街地は野村盆地に展開しており国道441号が渡る野村大橋のすぐ下流で狭窄部となっている。野村ダムの放流で肱川の水位があがり、特にこの狭窄部で流下が滞って上流側で越流したと推測される³。今回の大雨で沖積低地は全面的に浸水した。また、野村盆地の中の上流部では低位段丘IIの一部、下流部では低位段丘IIおよびIに浸水が及んだ。浸水高の高い地点は全体的な傾向として野村盆地の中でも北半部に認められるが、盆地南部右岸でも171cmの浸水地点がある。しかし、盆地全域が1.5m以上の氾濫水に水没したわけではなく、西予市野村支所や野村小学校の立地する左岸の西部は浸水を免れた。

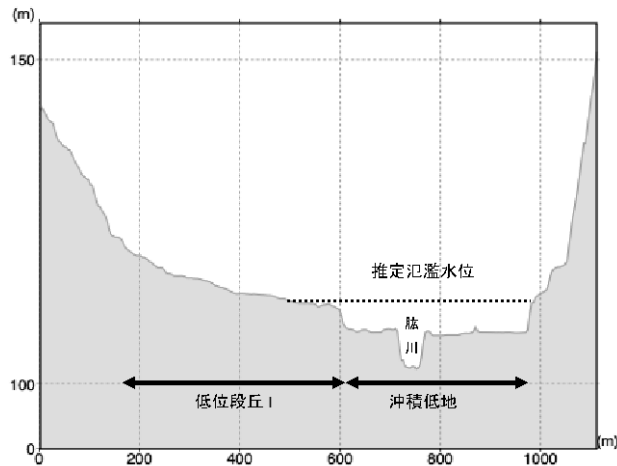
図 2.1.2-3 野村町の地形断面図

地理院地図より作成。氾濫水位は現地調査からの推定値

図2.1.2-3に浸水地域の地形断面図を示す。氾濫水位が一部でほぼ一定だったと仮定すると、地盤高の低い沖積低地で浸水高が高くなり、地形傾斜のある低位段丘IおよびIIでは、段丘面のうちでも標高の低い縁辺部・下流部の一部浸水に限定されたことが理解できる。

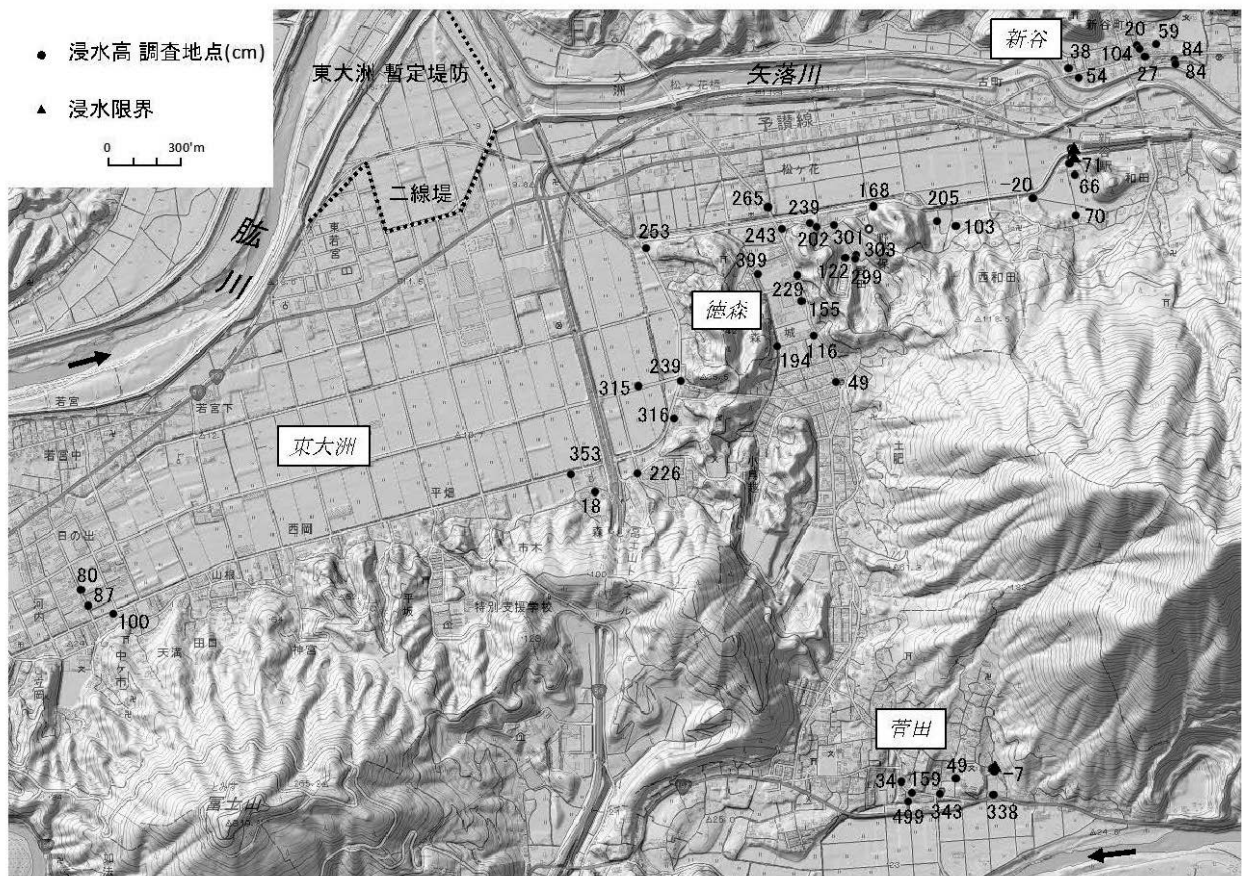
図 2.1.2-4 大洲地域の浸水高

i) 菅田地区(図 2.1.2-4)

肱川は細かく蛇行しながら大洲盆地に流入する手前で大きく屈曲する。その屈曲の手前、菅田地区では水田として利用されている沖積低地が全面的に水没し、山麓集落まで浸水が及んだ。集落の中でも山麓斜面の住宅の多くは浸水を免れたが、中には 1.5 m 以上の浸水高が記録された地点もあった。また、沖積低地に立地する住居・施設の浸水高はさらに大きく、最大 499 cm まで達している。

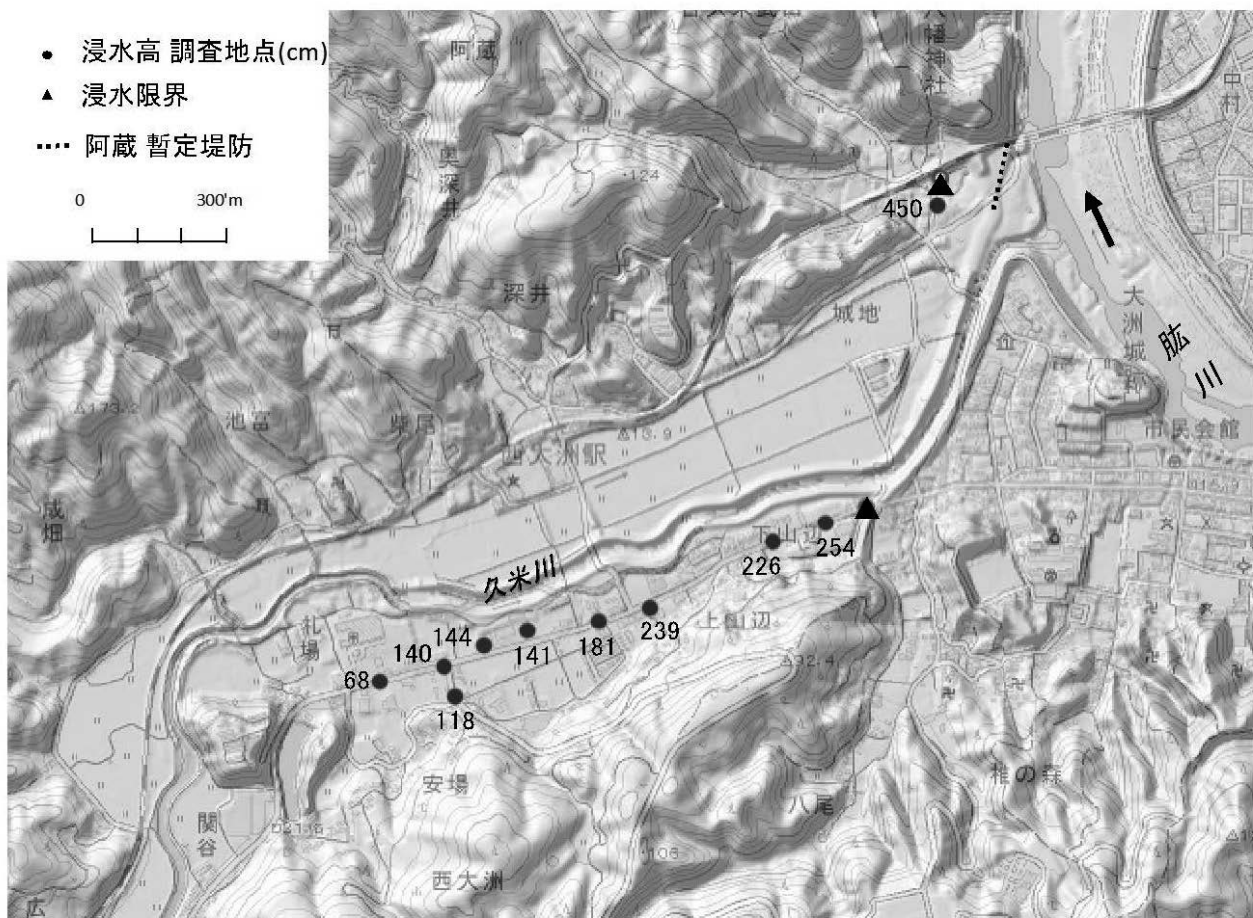
図 2.1.2-5 阿蔵地区の浸水高

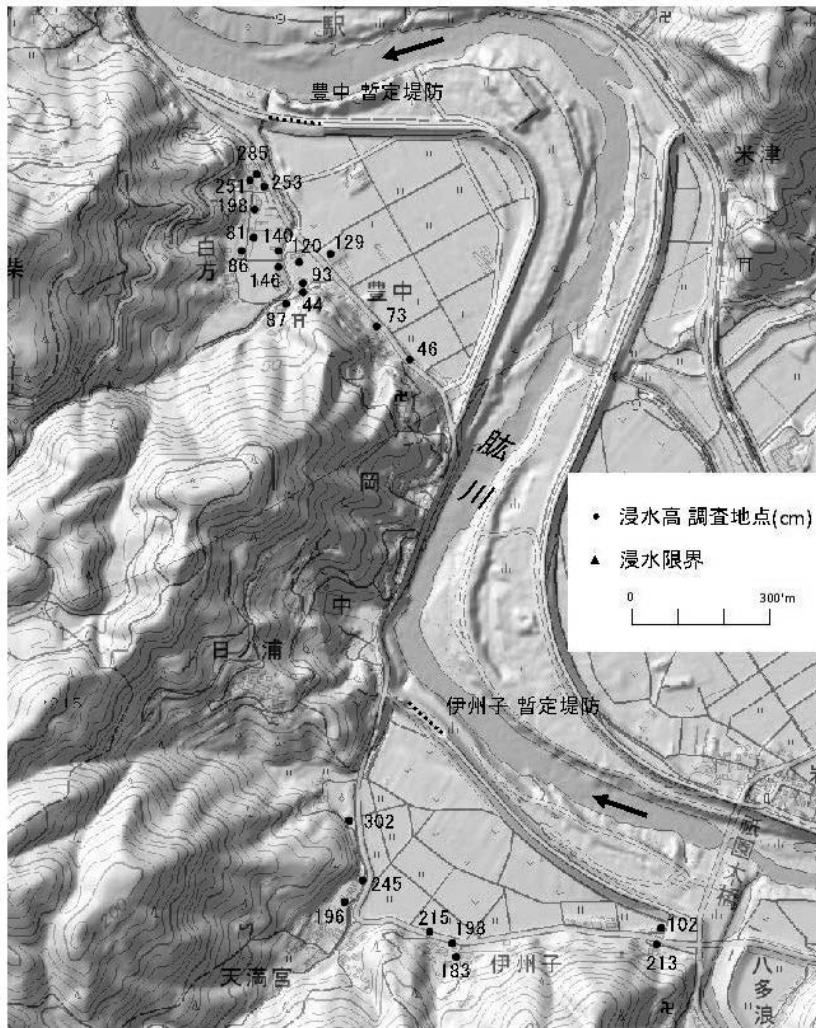
図 2.1.2-6 伊州子・柴地区の浸水高

v) 大洲市伊州子地区および柴地区における浸水状況 (図 2.1.2-6)

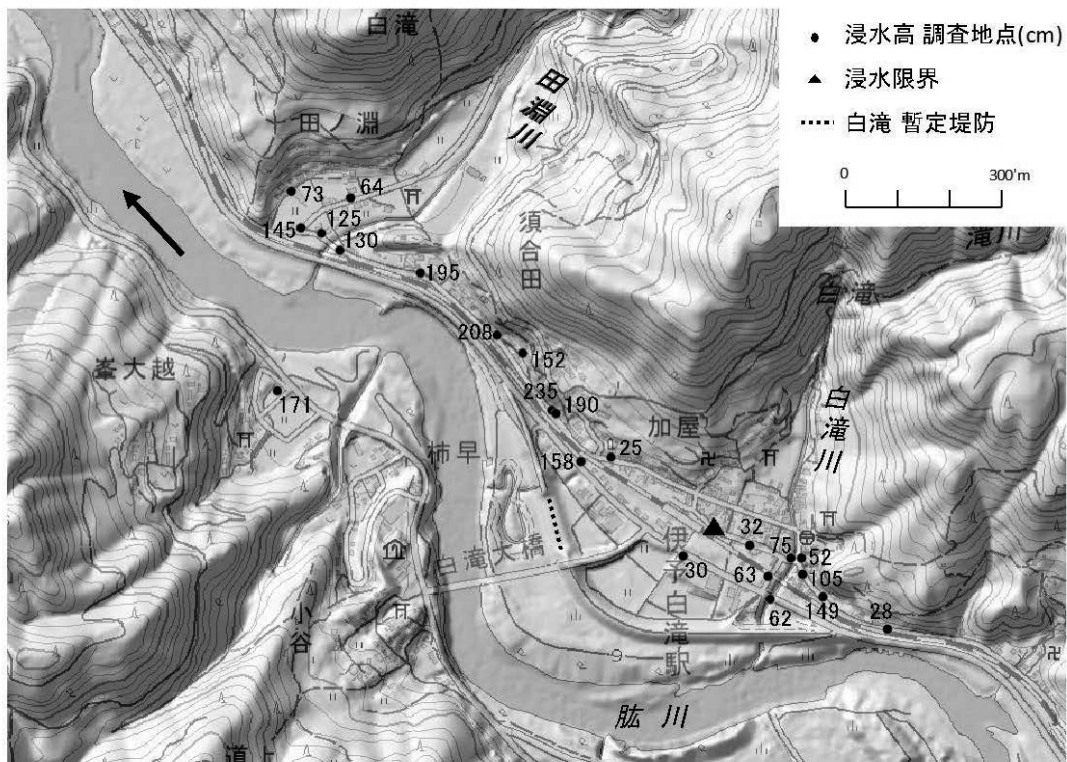
図 2.1.2-7 白滝地区の浸水高

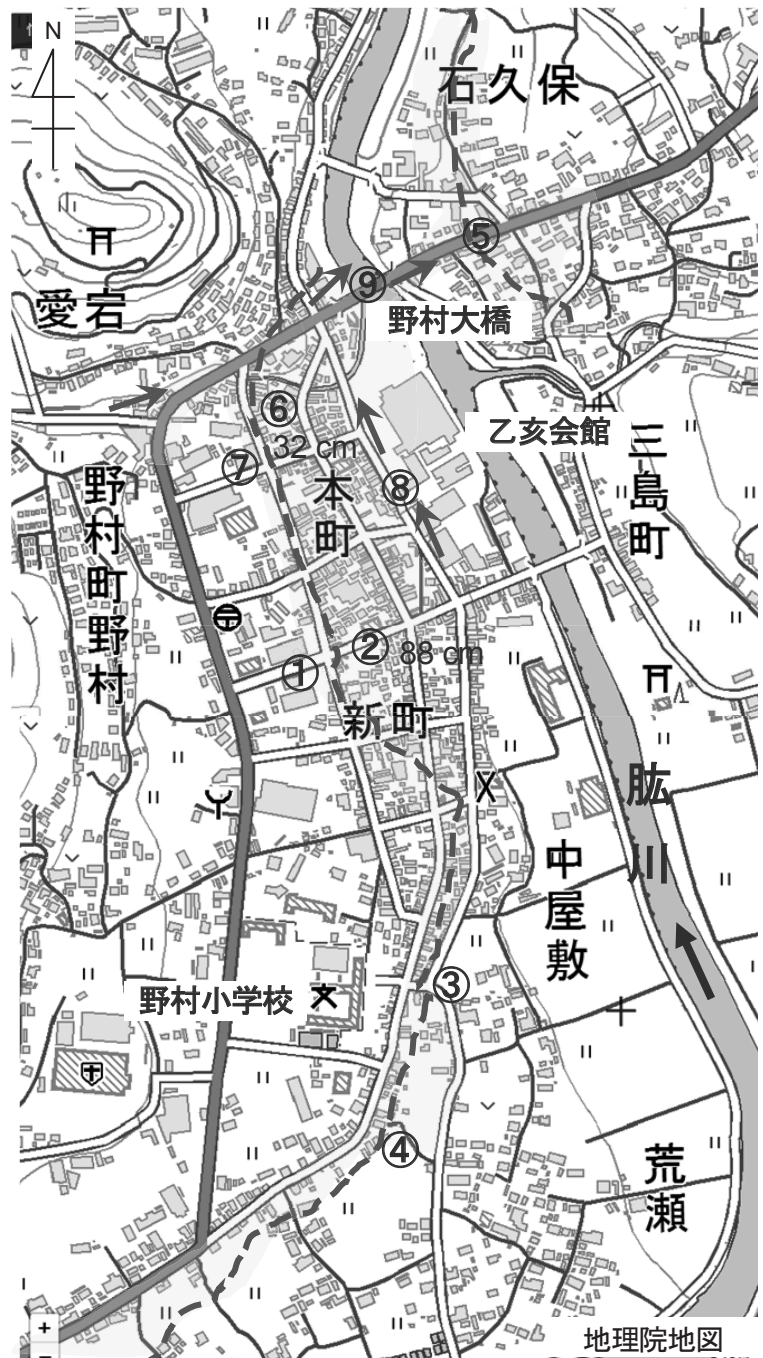
図2.1.2-9 野村町の浸水痕跡調査と推定浸水範囲

図2.1.2-9に野村町市街地における調査範囲と調査によって推定された最大浸水範囲を示す。調査範囲は黄色網掛けで示し、推定最大浸水範囲を赤破線で示している。図中の赤矢印は聞き取った情報から推定される流向である。また、図には、写真を撮影した場所、または聞き取りを行った地点番号を付している。以下に各地点についての調査結果を述べる。

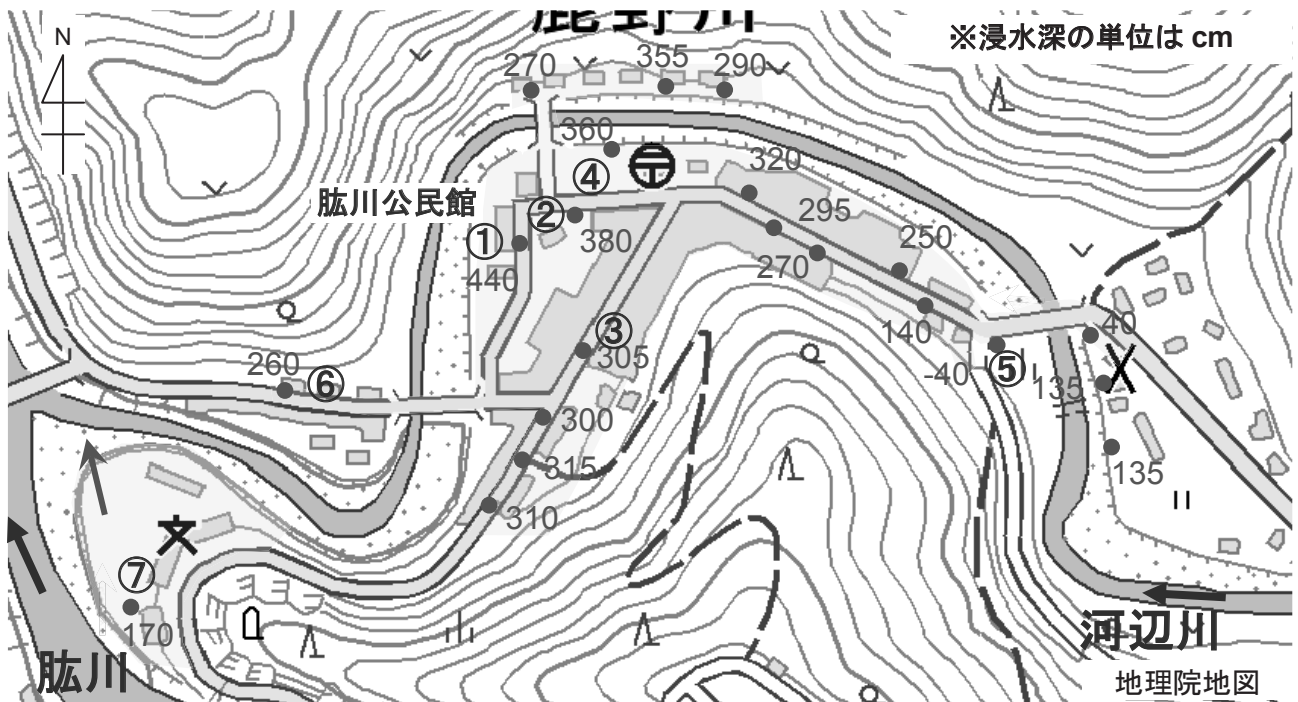
図 2.1.3-2 大洲市肱川町の浸水痕跡調査範囲と推定浸水深

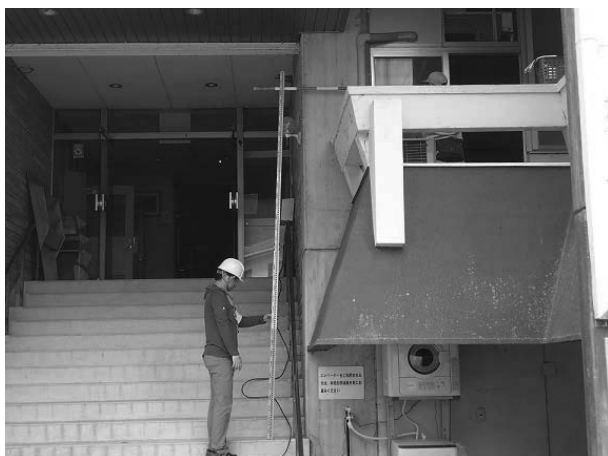
写真 2.1.3-1 ①肱川公民館

地点①は大洲市肱川公民館である。ここでは写真 2.1.3-1 に示すように、440 cm の浸水深が確認された。肱川公民館は

ピロティ構造で1階は駐車場などになっている。写真からわかるように浸水位は2階まで達しており、避難場所として機能したのは3階であった。

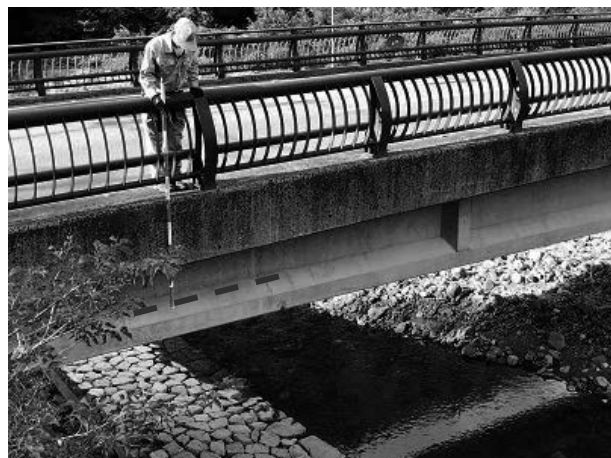
写真 2.1.3-4 ⑤河辺橋における水位痕跡

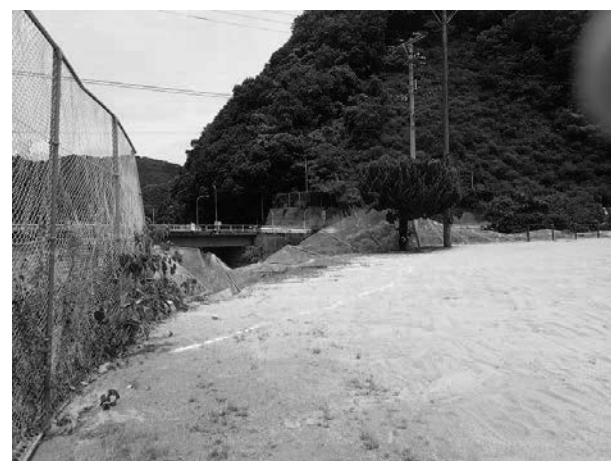
写真 2.1.3-6 ⑦肱川中学校グラウンド

肱川中学校ではグラウンドで170 cmの浸水深を確認した。写真2.1.3-6はグラウンド北側を撮ったものである。フェンスが肱川側（グラウンドの外向き）に倒れていることが確認できる。肱川の河川水はグラウン

ドの南側から流入し、グラウンドの北側から流出して肱川へ戻っていったと推測できる。

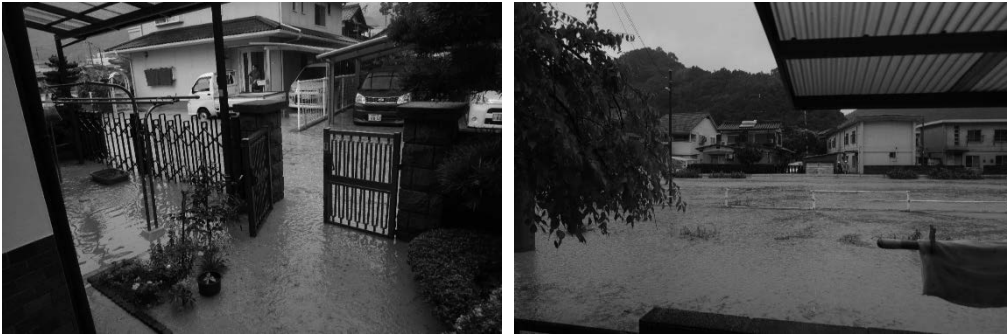
7時29分 宅地内に水が入り始める(溢水深30cm)

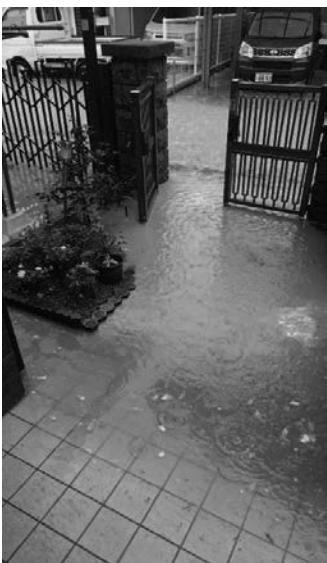
7時34分 床下浸水開始
(溢水深50cm)

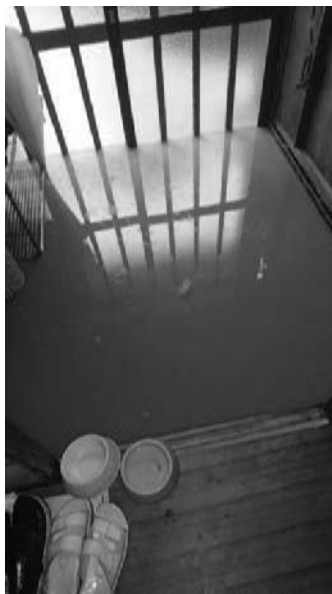
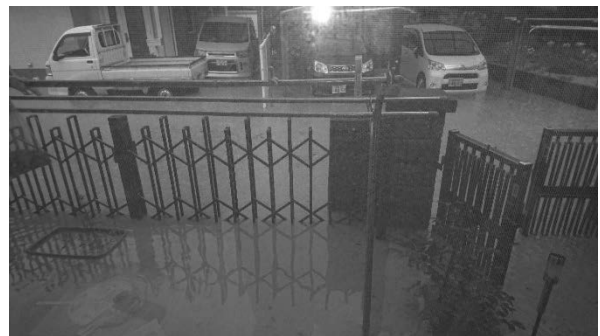
7時48分 室内(玄関)に浸水
(溢水深70cm)

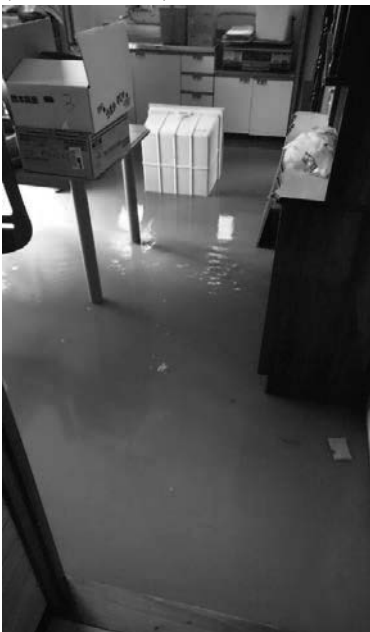
7時55分 床上浸水開始
(溢水深80cm)

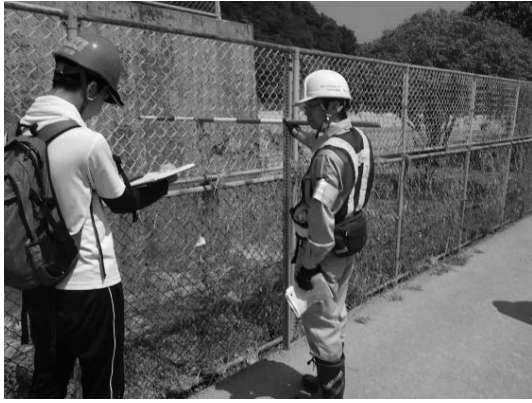
写真 2. 1. 4-5 ①吉田中学校運動場裏

吉田中学校運動場裏の浸水痕跡を写真 2.1.4-5 に示す。浸水深は 145 cm である。吉田中学校付近の聞き取り調査で得られた証言を次に示す。

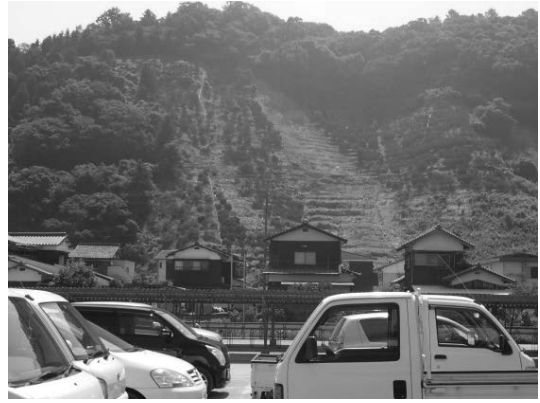
写真 2. 1. 4-6 ②みかん畑の崩壊

地点②東の山地斜面の様子を写真 2.1.4-6 に示す。みかん畑で斜面崩壊が発生している。

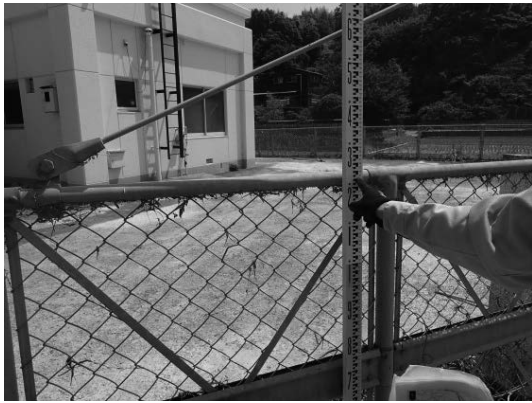
写真 2. 1. 4-7 ③吉田排水機場

吉田排水機場入口では 123 cm の浸水痕跡を確認した。吉田排水機場（ポンプ場）も 1 階が浸水しており、機能が停止したことが今回の浸水被害の要因の一つかもしれない。ポンプ場の操作盤や配電盤だけでも高いところに設置したり、水密性を上げたりする必要がある。

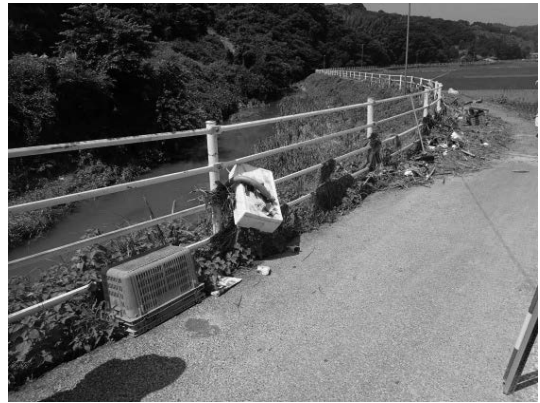
写真 2. 1. 4-8 ④仕出橋上流左岸フェンス

仕出橋上流左岸側フェンスに多数の土砂やゴミの付着跡が確認できる（写真 2.1.4-8）。この理由としては、仕出橋上流左岸側の田んぼで水がたまり、浸水深が限界まで高くなった水が引き潮とともに河内川に流れ込んだ可能性が考えられる。

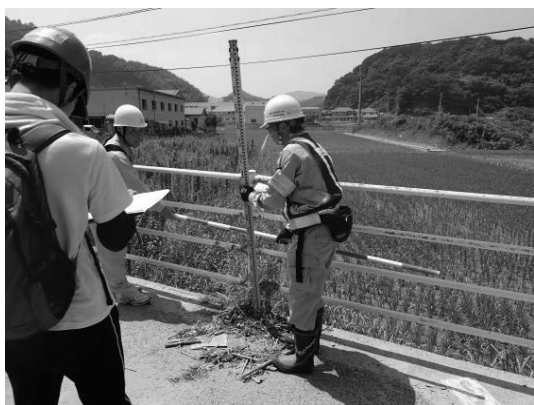
写真 2.1.4-9 ①県道 378 号南側フェンス

県道 378 号南側フェンスでは浸水深 62 cm を確認した（写真 2.1.4-9）。地点①付近では，8 時前頃浸水が開始したとの情報を得た。また地点①北側の斜面崩壊では，土砂は上のリフトで堰き止められていた。調査日には既に土嚢で応急処置が施されていた。

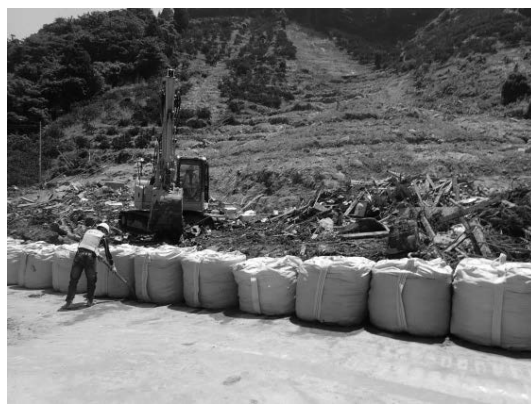
写真 2.1.4-10 ④みかん畑の崩壊直下

上述のみかん畑の崩壊現場（写真 2.1.4-10）。

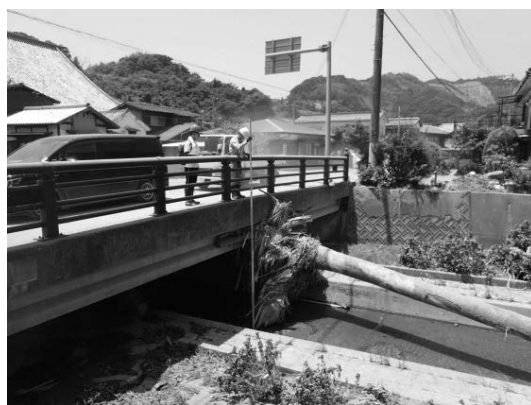
写真 2.1.4-12 ⑥御殿橋上流側の流木

御殿橋上流側の桁下に大木が引っかかっていた（写真 2.1.4-12）。

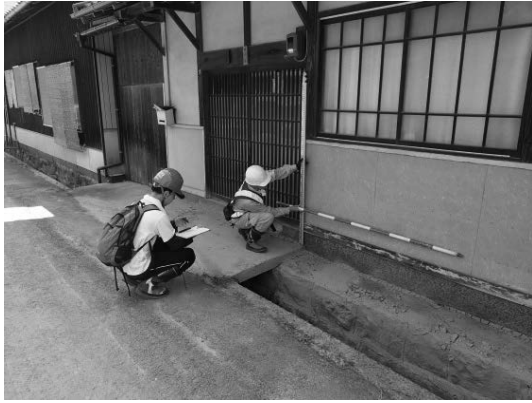
写真 2.1.4-13 ①地点付近の民家

地点①付近の民家で浸水深 43 cm を確認した(写真 2.1.4-13)。

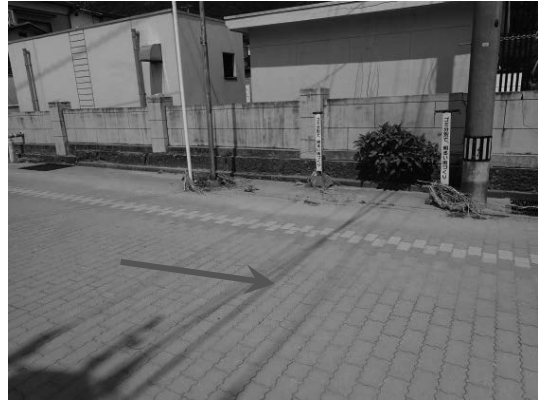
写真 2.1.4-14 ②吉田病院前道路

地点②は吉田病院付近である。美容室前では 7 時頃に氾濫が確認され、病院前の道路では、8 時頃に水が北から南へ川のように流れていたことが確認された(写真 2.1.4-14)。
