目 次

第1章 災害の概要

第2章 災害事象

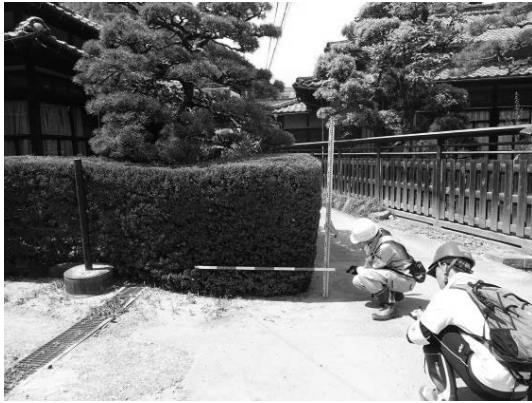
写真 2.1.4-15 ③地点付近の民家

吉田高校の周辺では、民家で浸水深 34 cm の痕跡を確認した(写真 2.1.4-15)。また、JR は線路に土が被っておらず浸水は確認できなかった。

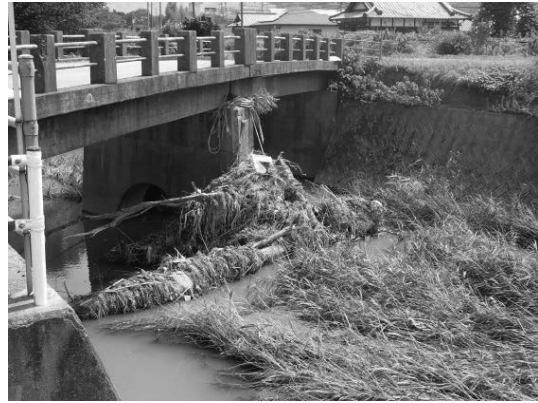
写真 2.1.4-16 ④中番新橋上流側

立間川の中番新橋では、桁下まで土砂が流入した痕跡が確認できた(写真 2.1.4-16)。

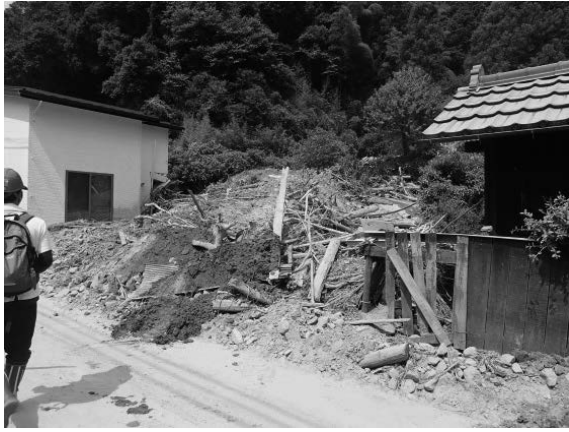
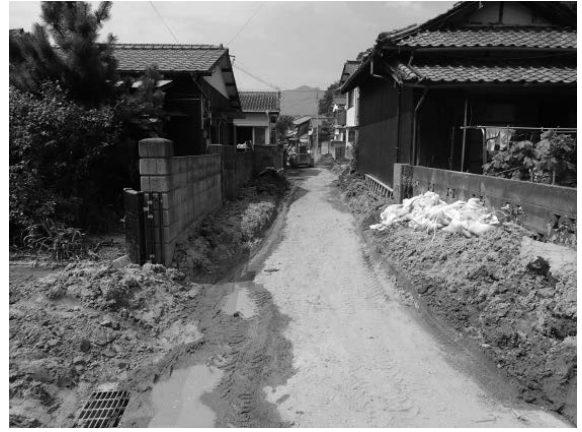
中番新橋左岸では土砂によって、家屋が崩壊したり（写真 2.1.4-17）、道路が土砂で埋まったりする（写真 2.1.4-18）など、非常に影響が大きかった。周辺では天井が崩落している民家も見られた。このように土砂災害と河川氾濫の複合的な災害が発生していたと推測できる。

写真 2. 1. 4-17 中番新橋左岸の土砂災害

写真 2. 1. 4-18 中番新橋左岸の土砂災害

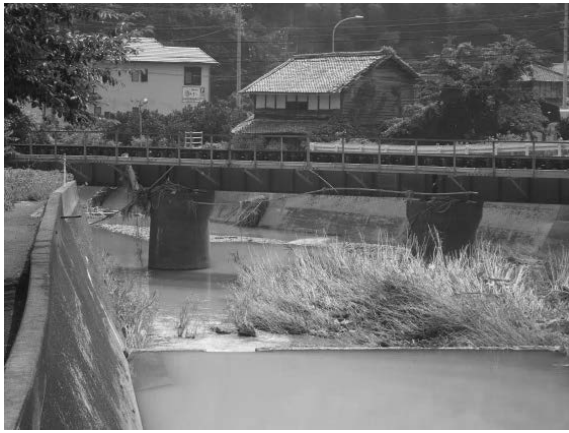
写真 2. 1. 4-19 ④竹城下第1踏切南の鉄橋

竹城下第 1 踏切南の鉄橋は計画高より上になっているが、鉄橋下部に流木の痕跡が見られる（写真 2.1.4-19）。

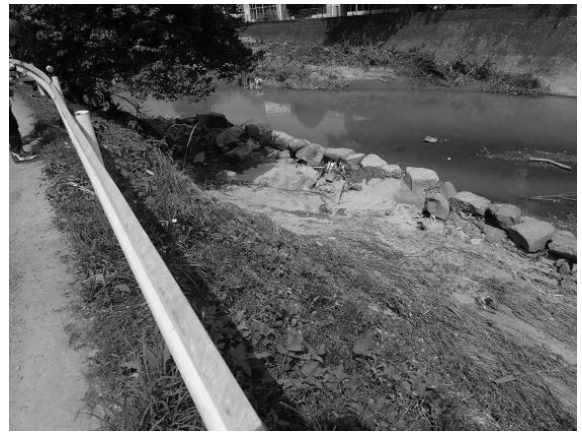
写真 2. 1. 4-20 ⑤立間橋右岸上流護岸の洗掘

立間橋右岸上流では護岸の洗掘が見られた（写真 2.1.4-20）。しかし、立間橋橋桁には痕跡は見られなかった。

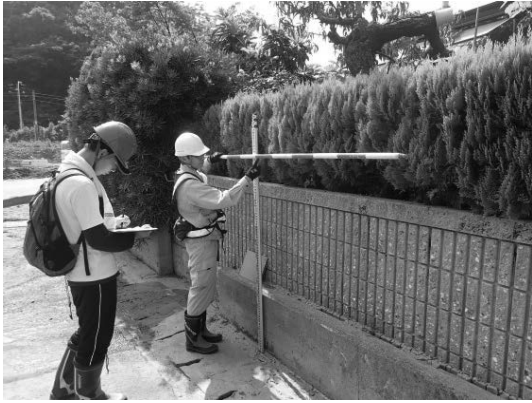
写真 2. 1. 4-21 ①ヤマト運輸付近の民家

ヤマト運輸付近の被害がきわめて大きく、周辺の民家では 1.5 m の浸水痕跡を確認した（写真 2.1.4-21）。本村川にかかる市田橋の上流・下流で氾濫し、そこから全てが西側の道路に流れたことがわかった。

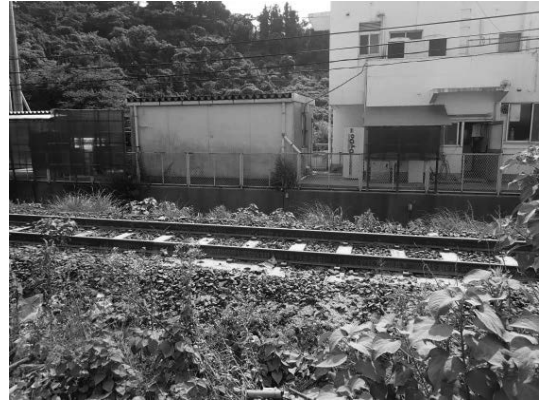
写真 2. 1. 4-22 ②付近の JR 路線

地点②付近の JR の路線は土砂につかっていた（写真 2.1.4-22）。

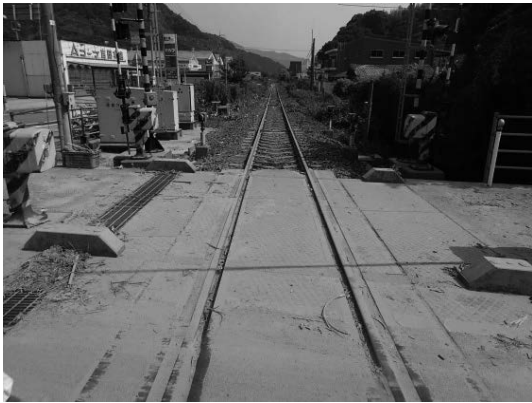
写真 2. 1. 4-23 ③蔭第 1 踏切の土砂

国道 56 号より西側の範囲は土砂崩れによる影響が大きく、地点③の蔞第 1 踏切でも線路に土砂が被っていることが確認できる（写真 2.1.4-23）。

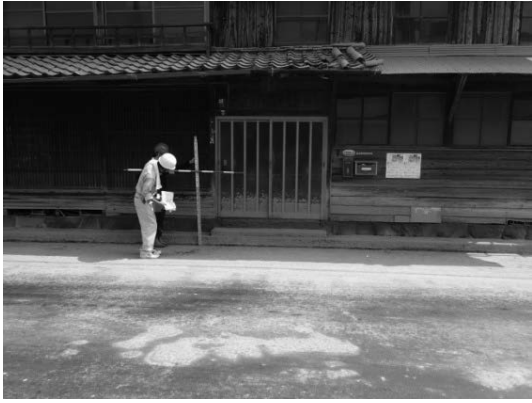
写真 2. 1. 4-24 公民館前の民家

吉田公民館南側の民家の浸水痕跡を写真 2.1.4-24 に示す。公民館前の道路と、河内川・立間川に囲まれた範囲では、北からと河内川から水が押し寄せてきたということが証言により確認できた。時系列では、7 時頃に道路が浸水し、8 時頃には住宅地で水位が急激に上昇した。

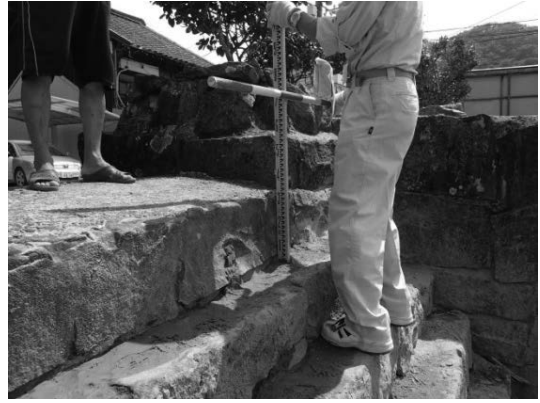
写真 2. 1. 4-25 立間川の護岸階段

立間川右岸の護岸階段における浸水深を写真 2.1.4-25 に示す。

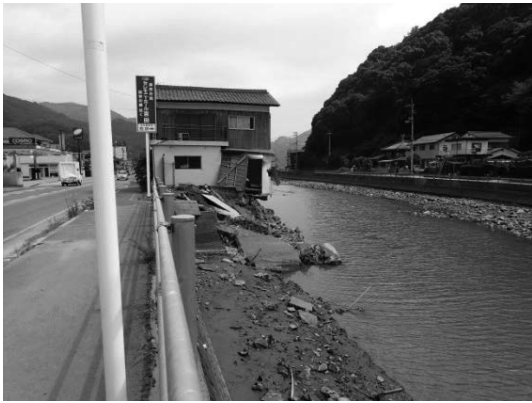
写真 2. 1. 4-26 河内川左岸沿いの民家

河内川左岸の民家の様子を写真 2.1.4-26 に示す。河川流によって基礎部分がえぐられていることがわかる。

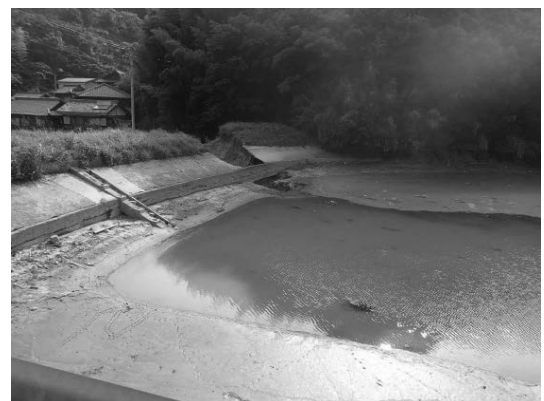
写真 2.1.4-27 決壊部とため池概観

ため池堤防の様子を写真 2.1.4-27~2.1.4-29 に示す。

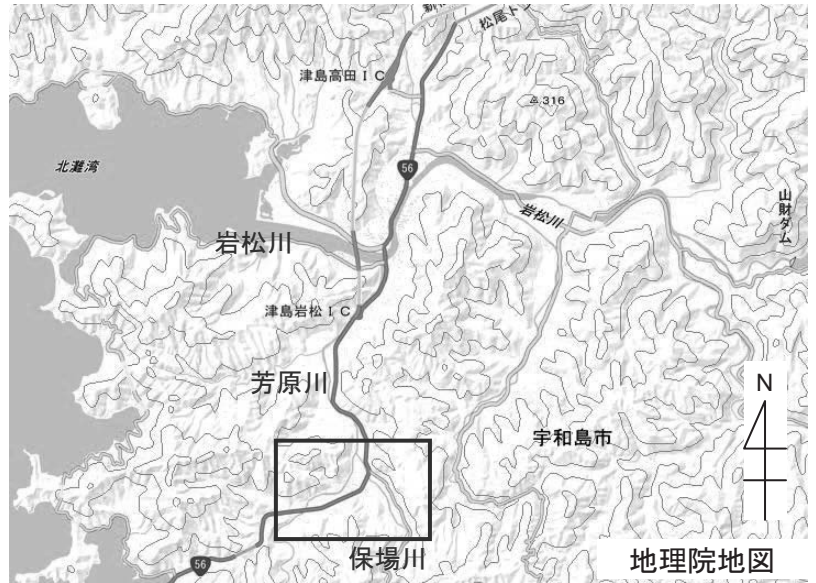
図 2.1.4-18 芳原川, 保場川位置図

調査団は7月16日に宇和島市津島町の岩松川支流である芳原川, 保場川を調査した。芳原川, 保場川の位置図を図2.1.4-18に示す。調査結果としては, 路面まで浸水するような被害は確認できなかったが, 河川護岸コンクリートブロックのずれや, ボイリングらしき跡があった。図2.1.4-19に調査の詳細を示す。図中の赤矢印は推定流向, 青番号は写真番号であり, 黄色網掛けは調査範囲である。また, 赤文字は浸水深を示している。ただし, マイナスの値は路面から下にある水位痕跡までの距離である。

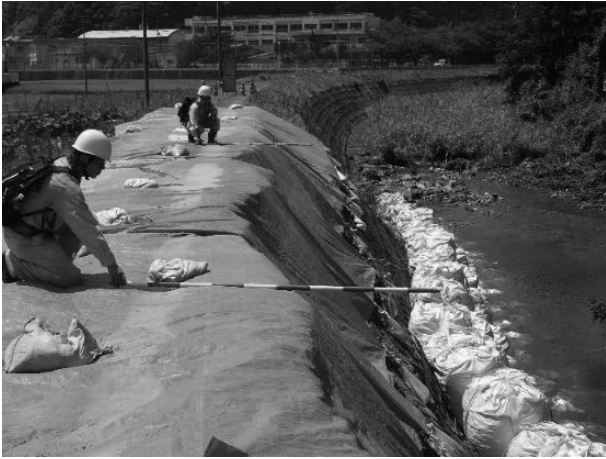
写真 2. 1. 4-30 ①中央橋下流右岸側

中央橋下流右岸側で, 水面は路面以下85cmであった。ブルーシートで場所を1m以上洗掘され, ブロックが割れていることが確認できた (写真2.1.4-30)。

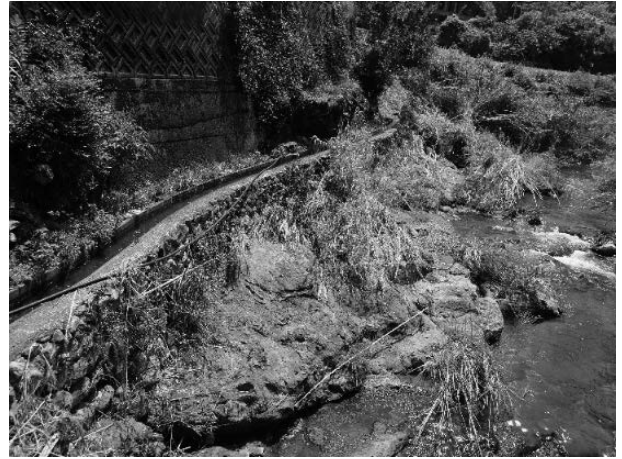
写真 2. 1. 4-31 ②上屋敷橋上流右岸側

上屋敷橋上流・下流側では草が大きくなぎ倒された形跡があり (写真2.1.4-31, 写真2.1.4-32), 通常よりも大きな流量であったことが推測できる。このとき保場川右岸では水路まで, また, 左岸は天端高まで水位が上がっていた。

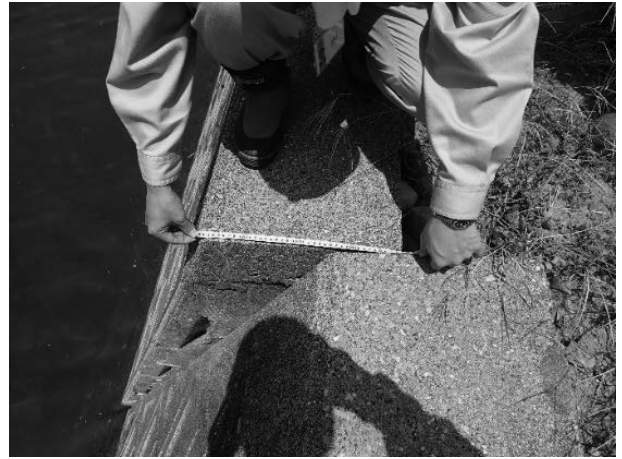
写真 2. 1. 4-33 ④楠橋右岸コンクリートブロック

楠橋右岸地点。写真2.1.4-33に示すような, コンクリートブロックのずれが確認できた。その付近にはボイリングらしき跡もあった。

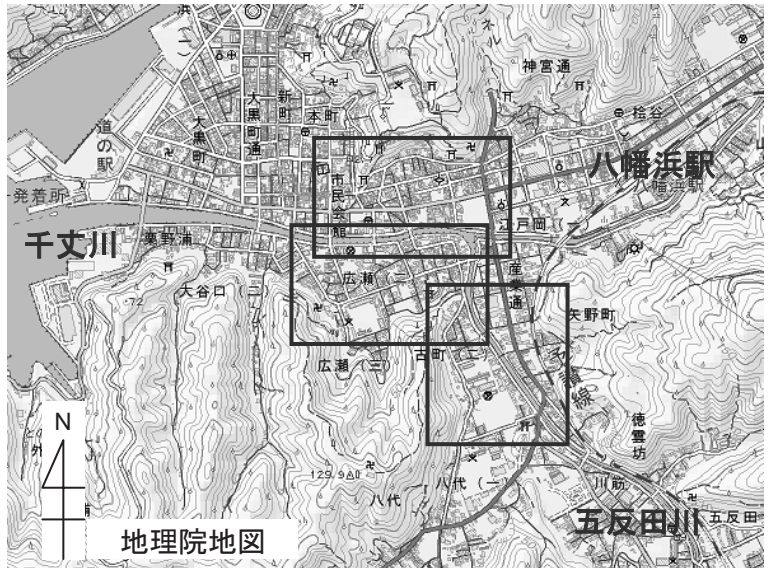
図 2.1.4-20 千丈川、五反田川調査範囲位置図

豪雨により八幡浜市の千丈川と五反田川の合流点付近で浸水被害が発生した。これについて調査団は7月12、14日に八幡浜市で浸水痕跡調査を行った。7月12日は千丈川右岸側、7月14日は千丈川左岸および五反田川である。図2.1.4-20に各調査範囲を青四角で示す。本調査の項目は、浸水深、浸水範囲および聞き取り調査である。本項目では図2.1.4-20に示した3つの調査範囲について北側から順に調査結果を述べる。

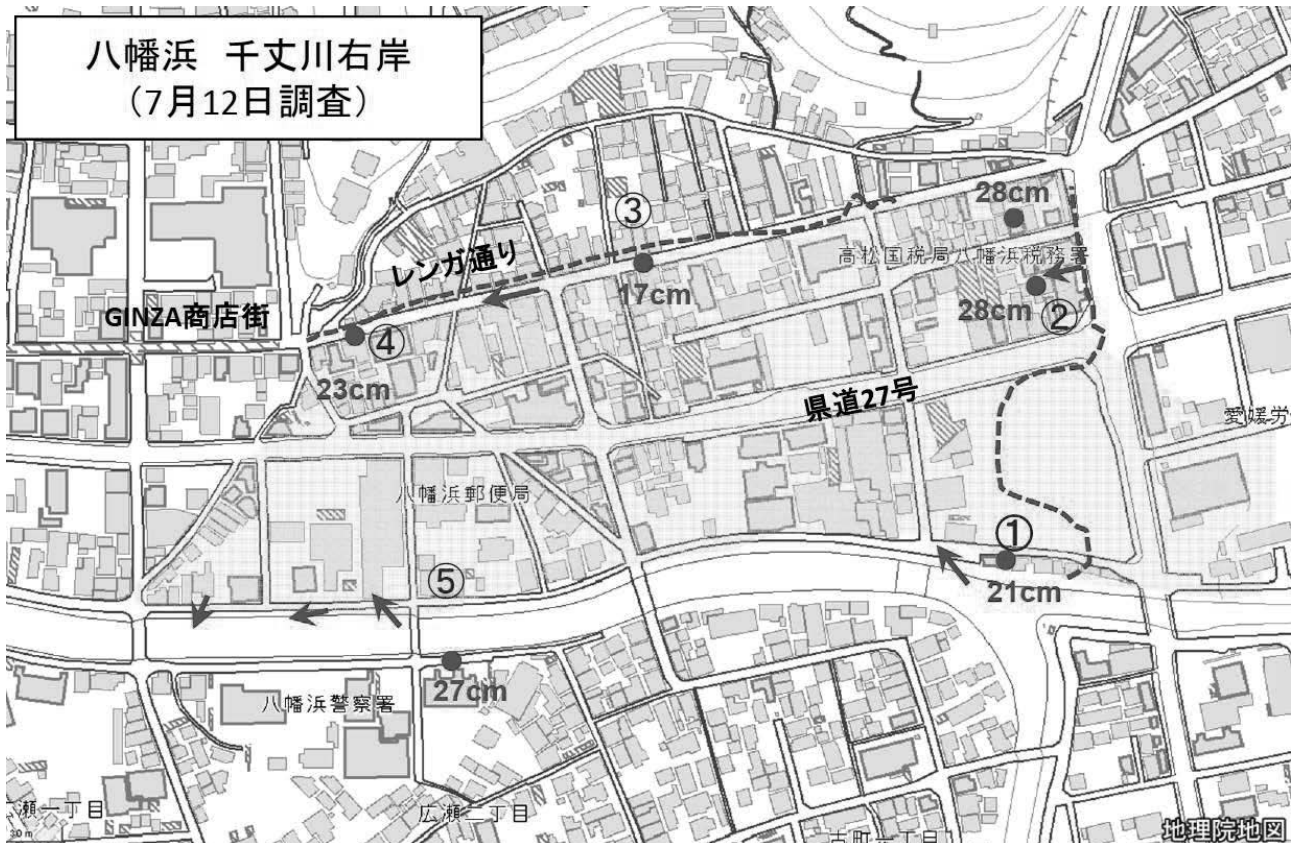
図 2.1.4-21 千丈川右岸の浸水痕跡調査と推定浸水範囲

千丈川右岸の調査結果を図2.1.4-21に示す。図には調査によって推定された最大浸水範囲を推定最大浸水範囲として赤破線で示し、浸水深の数値を赤文字で示す。調査範囲は黄色網掛けで示し、図中の赤矢印は痕跡から推定された推定流向である。また、図には、写真を撮影した場所、または聞き取りを行った地点番号を付している。

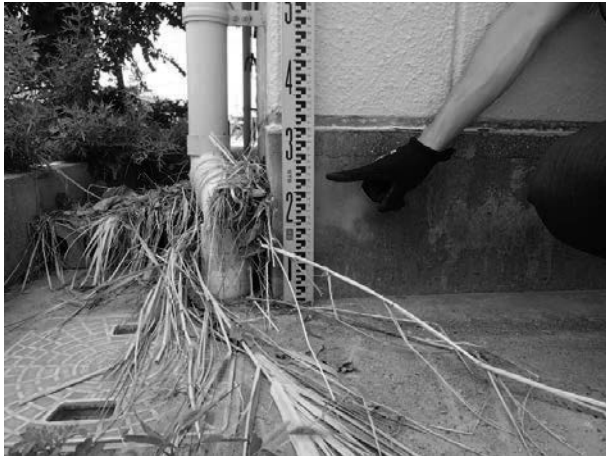
写真2.1.4-34 ①フジ裏の駐車場

フジ裏の駐車場。21 cmの浸水深が確認できた（写真2.1.4-34）。この付近では水はフジ駐車場を抜け、県道27号を横断するように流れていた。フジの浸水は朝方には引いていた。

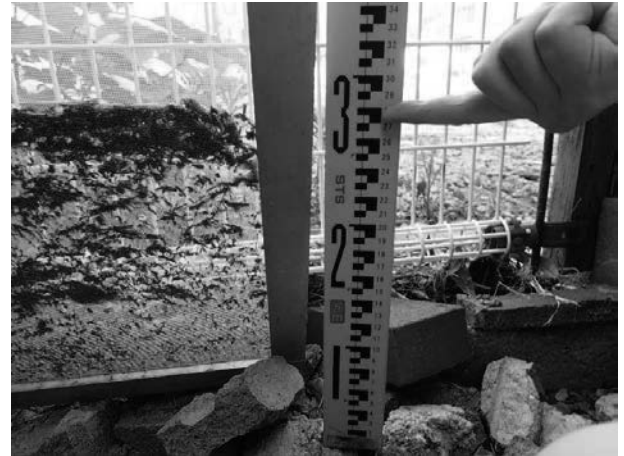
写真2.1.4-35 ②県道27号沿いの商店内

県道27号沿いの商店では28 cmの浸水深であった。水はそのまま商店を抜け、商店裏の道路でも28 cmの浸水深となっていた。（写真2.1.4-35）

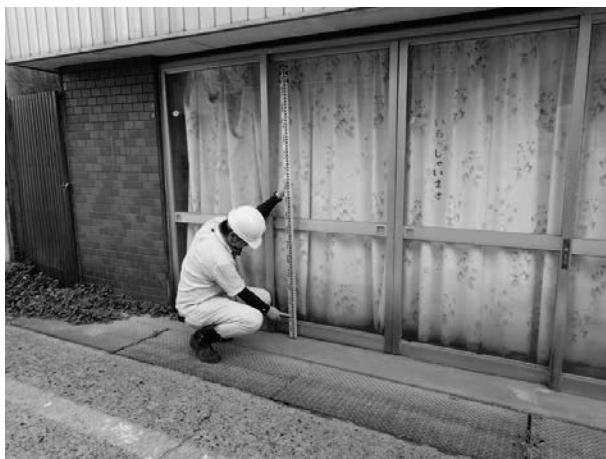
写真2.1.4-36 ③レンガ通りの東側

始し、5時頃にピークとなった(写真2.1.4-36)。その後6時頃に水が引き始めた。

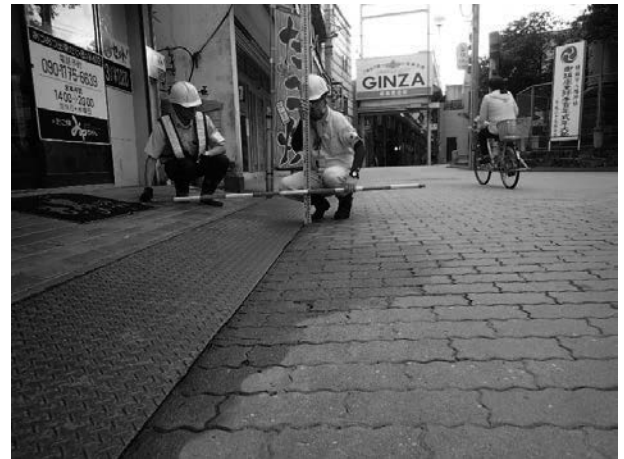
写真2.1.4-37 ④レンガ通りの商店

レンガ通り内の商店前では23cmの浸水深を確認した(写真2.1.4-37)。写真2.1.4-37の奥にあるGINZA商店街では浸水はなかった。レンガ通りから北に延びる小さな路地にもいくつか浸水痕跡が見られた。

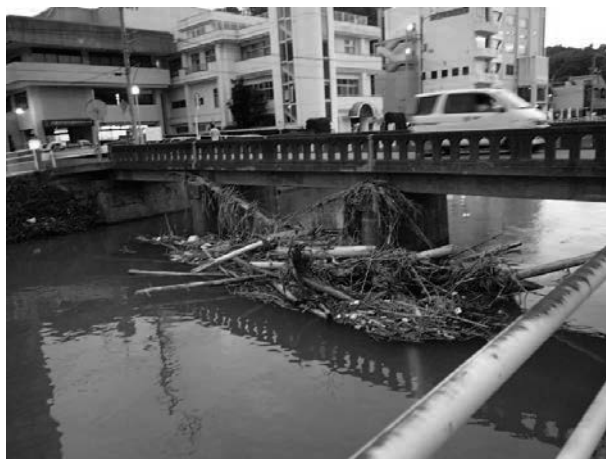
写真2.1.4-38 ⑤はまだ橋

地点⑤の下流付近で氾濫した水が河道へ戻っていたことが確認された。写真2.1.4-38は、はまだ橋の橋脚に捕捉されている流木である。約25mの河川幅であるが橋脚が2本あり、流木が引っかかりやすい状態であると考えられる。

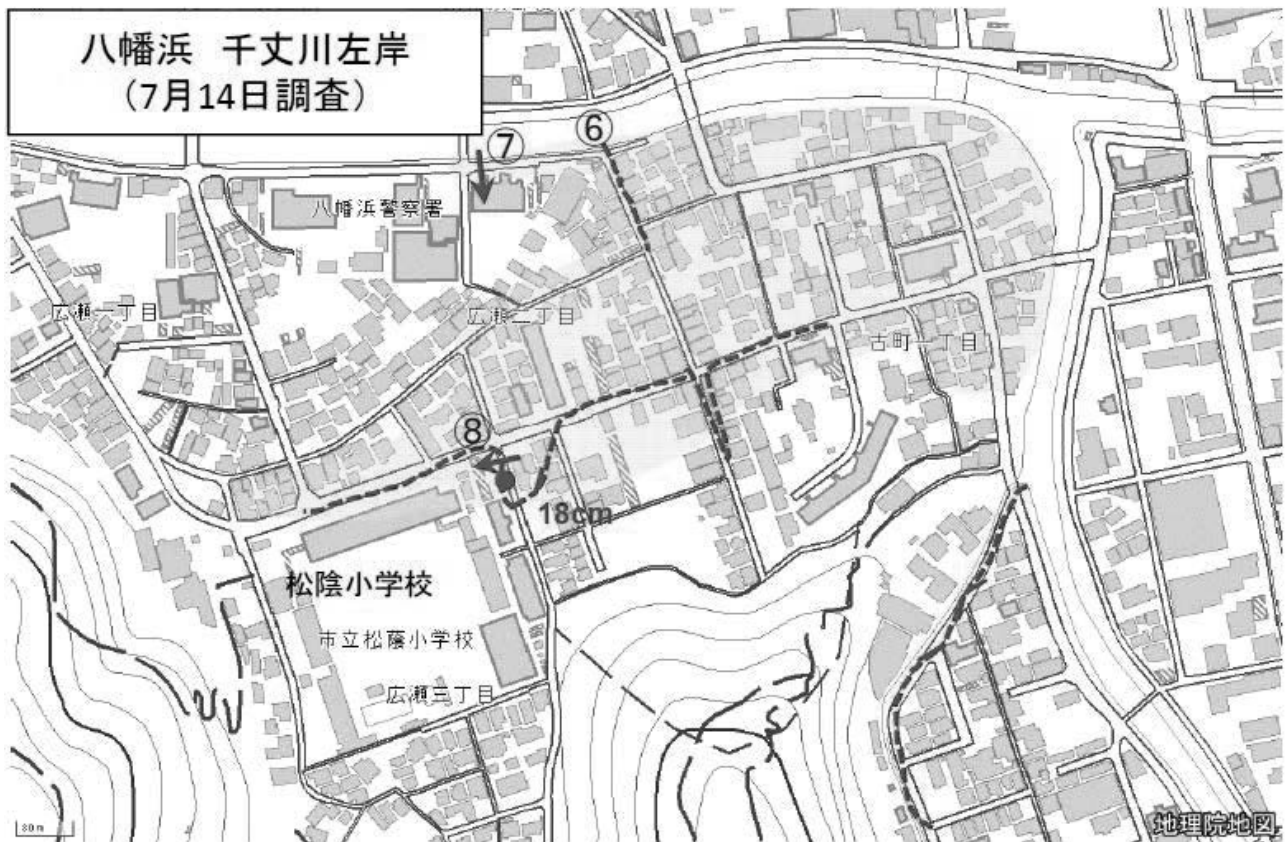
図 2.1.4-22 千丈川右岸の浸水痕跡調査と推定浸水範囲

千丈川左岸の調査結果を図 2.1.4-22 に示す。図中の記号などの意味は図 2.1.4-21 と同様である。千丈川左岸側では痕跡が明確でない部分が多く、最大浸水範囲を推定が曖昧である部分がある。以下に図中の番号における調査結果を示す。

松陰小学校前で水がせき止められ、小学校前の道路で 20 から 30 cm の冠水があったとの証言を得た。松陰小学校のフェンスにあった浸水痕跡を写真 2.1.4-40 に示す。千丈川左岸では浸水があったが、上述のように痕跡が不明瞭な箇所が多く、おおよそではあるが図 2.1.4-22 のように推定最大浸水範囲を定めた。

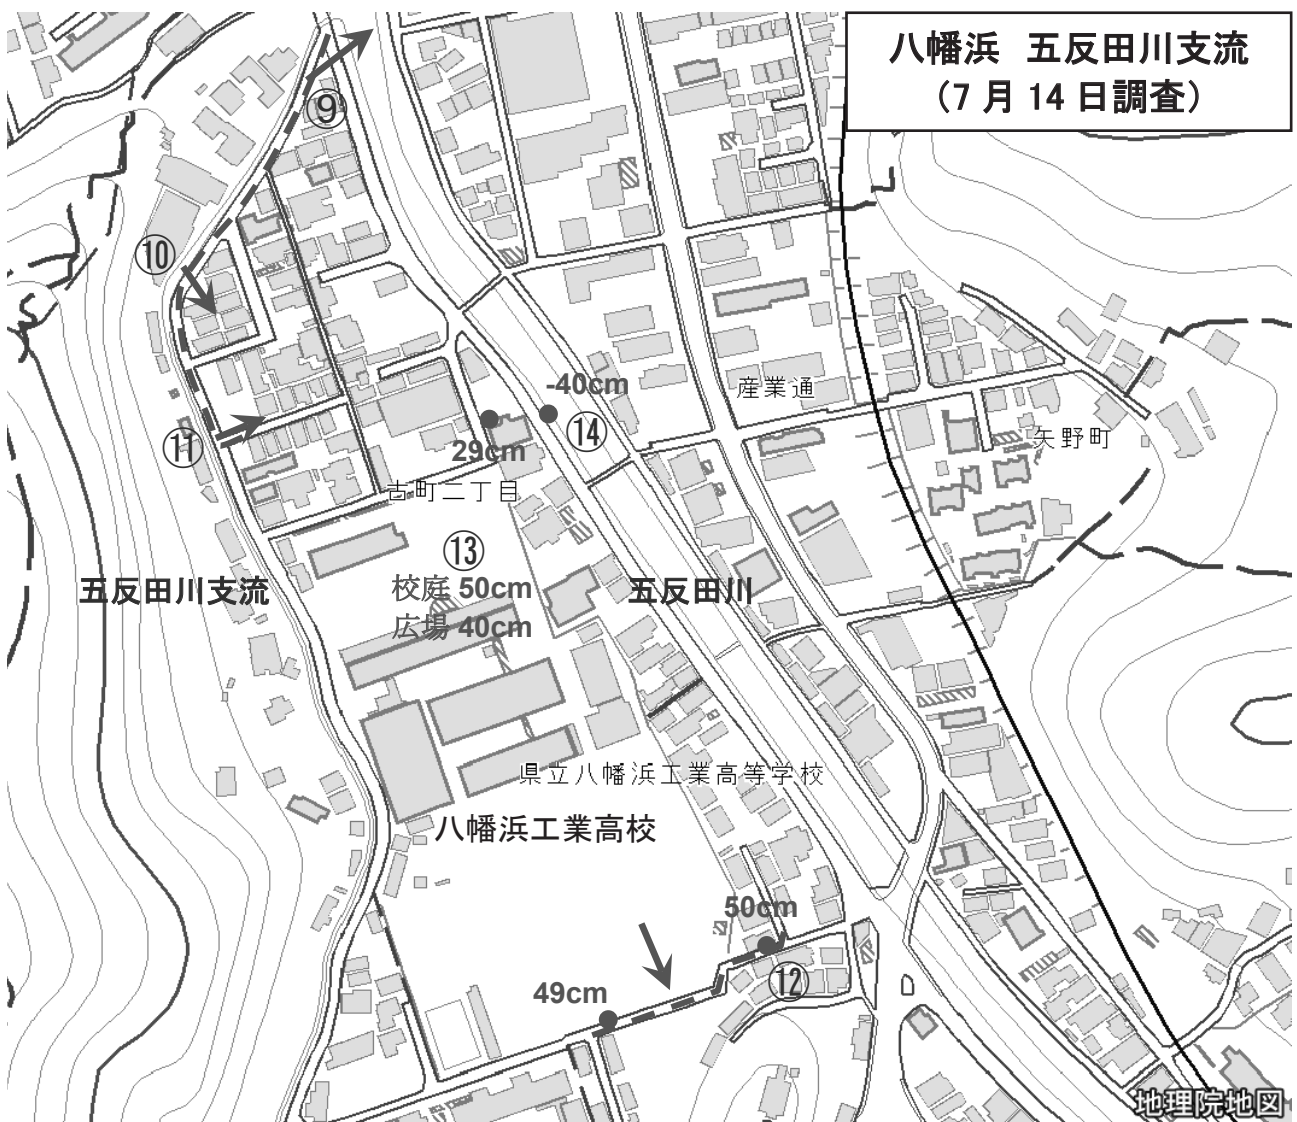
図 2.1.4-23 五反田川左岸の浸水痕跡調査と推定浸水範囲

五反田川とその支流についての調査結果を図 2.1.4-23 に示す。図中の記号などの意味は図 2.1.4-21 と同様である。五反田川とその支流に挟まれたこの地域では、五反田川から河川水が流入するのではなく、その支流からの溢水により浸水被害が発生したことがわかった。以下に地点ごとの詳細を述べる。

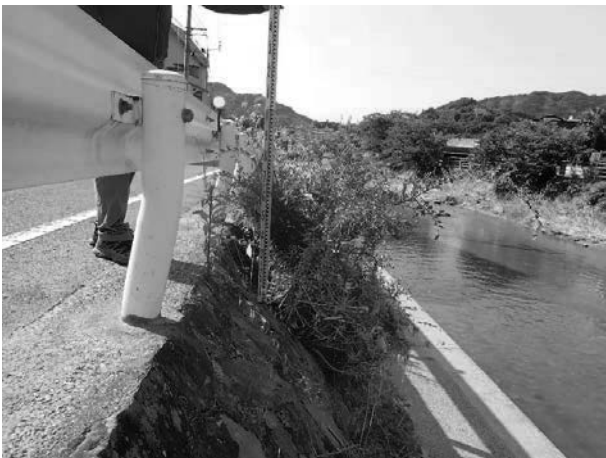
写真 2.1.4-43 ⑭路面から下の痕跡

左岸道路面より 40 cm 下に五反田川の水面の痕跡を確認した（写真 2.1.4-43）。上述のように五反田川からの溢水はなかったと考えられる。

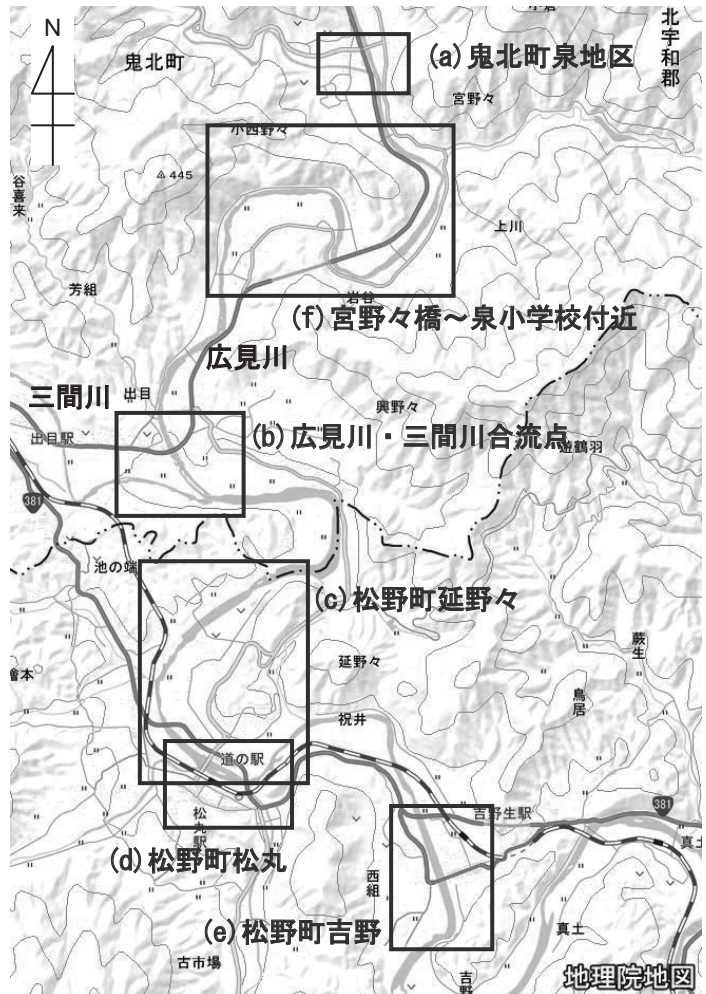
図2.1.4-24 広見川（鬼北町、松野町）調査位置図

本項目では広見川で発生した浸水被害について5つの範囲で行った調査について述べる。調査範囲は広見川上流から順に(a)鬼北町泉地区、(b)広見川・三間川合流点、(c)松野町延野々、(d)松野町松丸、(e)松野町吉野である。調査範囲の位置図を図2.1.4-24に示す。

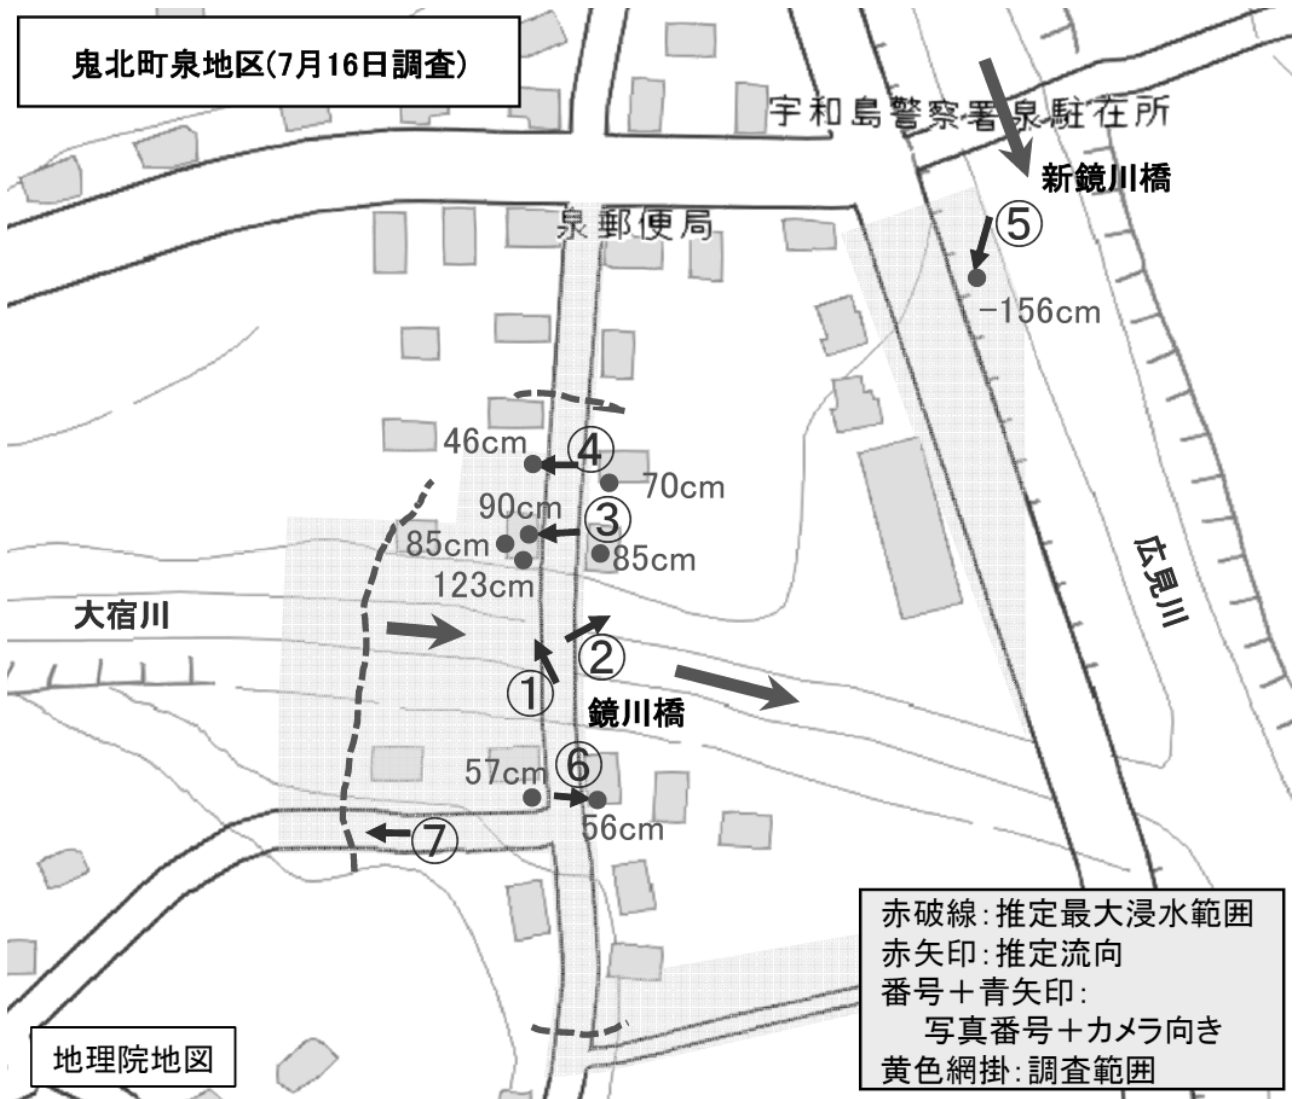
図 2. 1. 4-25 鬼北町泉地区の浸水痕跡調査と推定浸水範囲

鬼北町泉地区の詳細図を図2.1.4-25に示し、図中の地点番号について得られた結果を述べる。

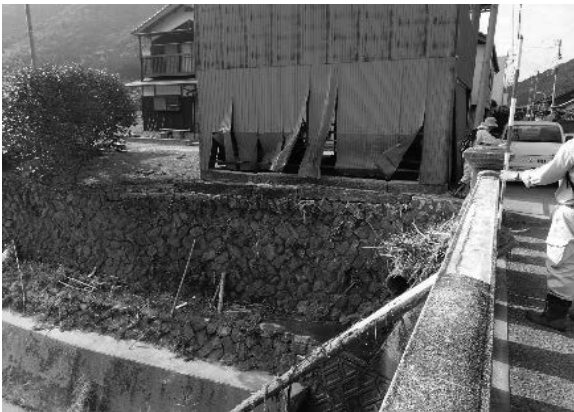
写真 2. 1. 4-44 ①鏡川橋上流左岸側

鏡川橋上流左岸側は畑と田んぼの間まで浸水した。写真2.1.4-44に示す民家の車庫では、壁板が推定される流れの方向とは逆向きにはがれていることが確認できる。鏡川橋の欄干には流木や枝が捕捉されていた。また、鏡川橋の欄干上面はコンクリートの剥がれが見られた。

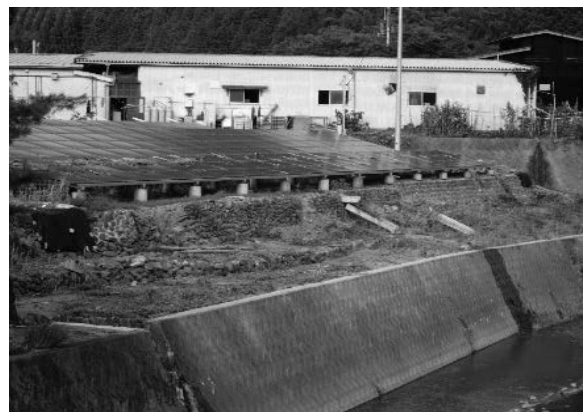
写真 2. 1. 4-45 ②鏡川橋下流左岸側

鏡川橋下流左岸側では太陽光パネルの上に枝などが残り、浸水痕跡が確認できる（写真2.1.4-45）。

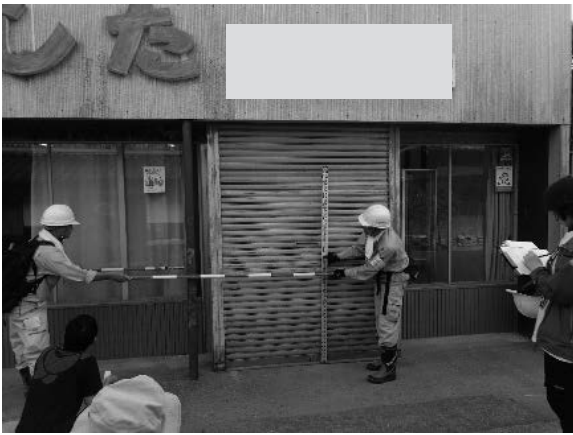
写真 2. 1. 4-46 ③洋品店前痕跡

洋品店の浸水深は90cmと推定できる（写真2.1.4-46）。住民のコメントによると、洋品店では8時2分に水面の上昇を確認し、8時21分に2階へ避難した。このとき約30分はどんどん水位が上昇していた。その後、8時47分に1階が浸水し、9時28分に水が引いたということであった。浸水域は鮮魚店辺り（地点④）まで広がっていた。水の流れについては、鏡川橋からよりも洋品店横の路地からの勢いが大きかった。この地区の避難所は広見川を渡った先にあるコミュニティセンターのため、避難するには危険が大きい。

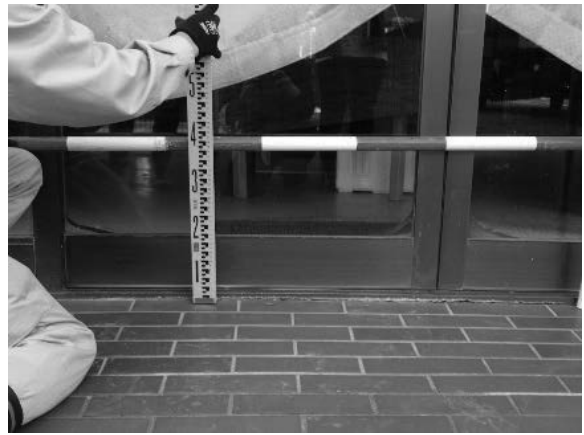
写真 2. 1. 4-47 ④鮮魚店前痕跡

写真2.1.4-47の鮮魚店（浸水深46cm）や洋品店（地点③）において、水は前からと後ろからも流入してきた。鮮魚店向かいの民家では床下浸水であった。

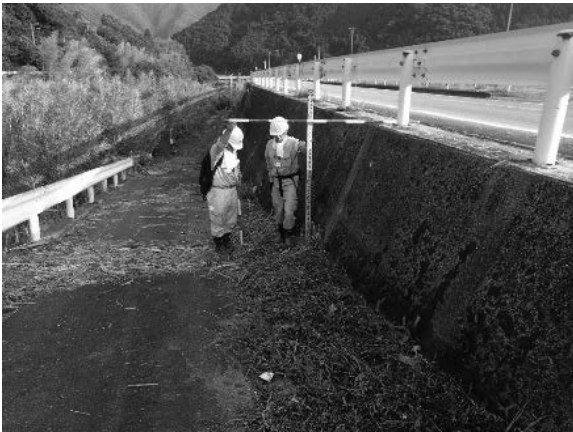
写真 2. 1. 4-48 ⑤新鏡川橋下流右岸

新鏡川橋での広見川の水位痕跡は道路面から-156cmにあり（写真2.1.4-48）、この付近では河川は溢れなかったと推測できる。

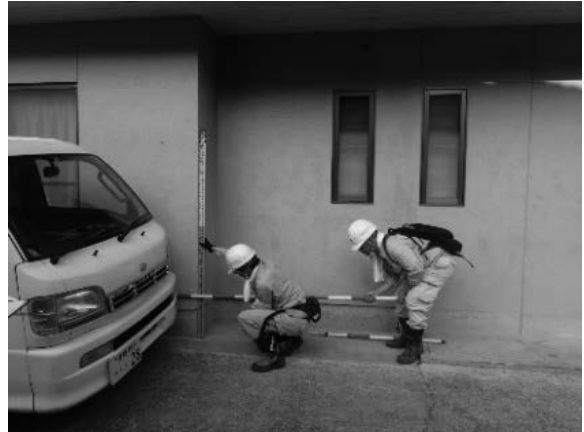
写真 2. 1. 4-49 ⑥鏡川橋右岸側の民家

鏡川橋右岸側の民家では浸水深が56cmと確認できた（写真2.1.4-49）。

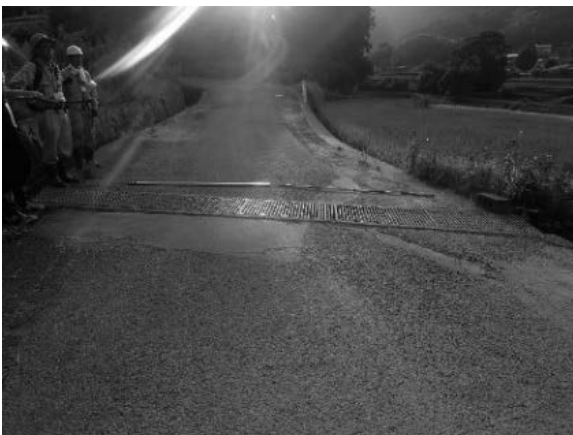
写真 2. 1. 4-50 ⑦鏡川橋右岸上流浸水範囲

写真2.1.4-50に鏡川橋右岸上流の道路における最大浸水範囲を示す。水際線がポールの位置にあり、写真の手前が浸水範囲である。

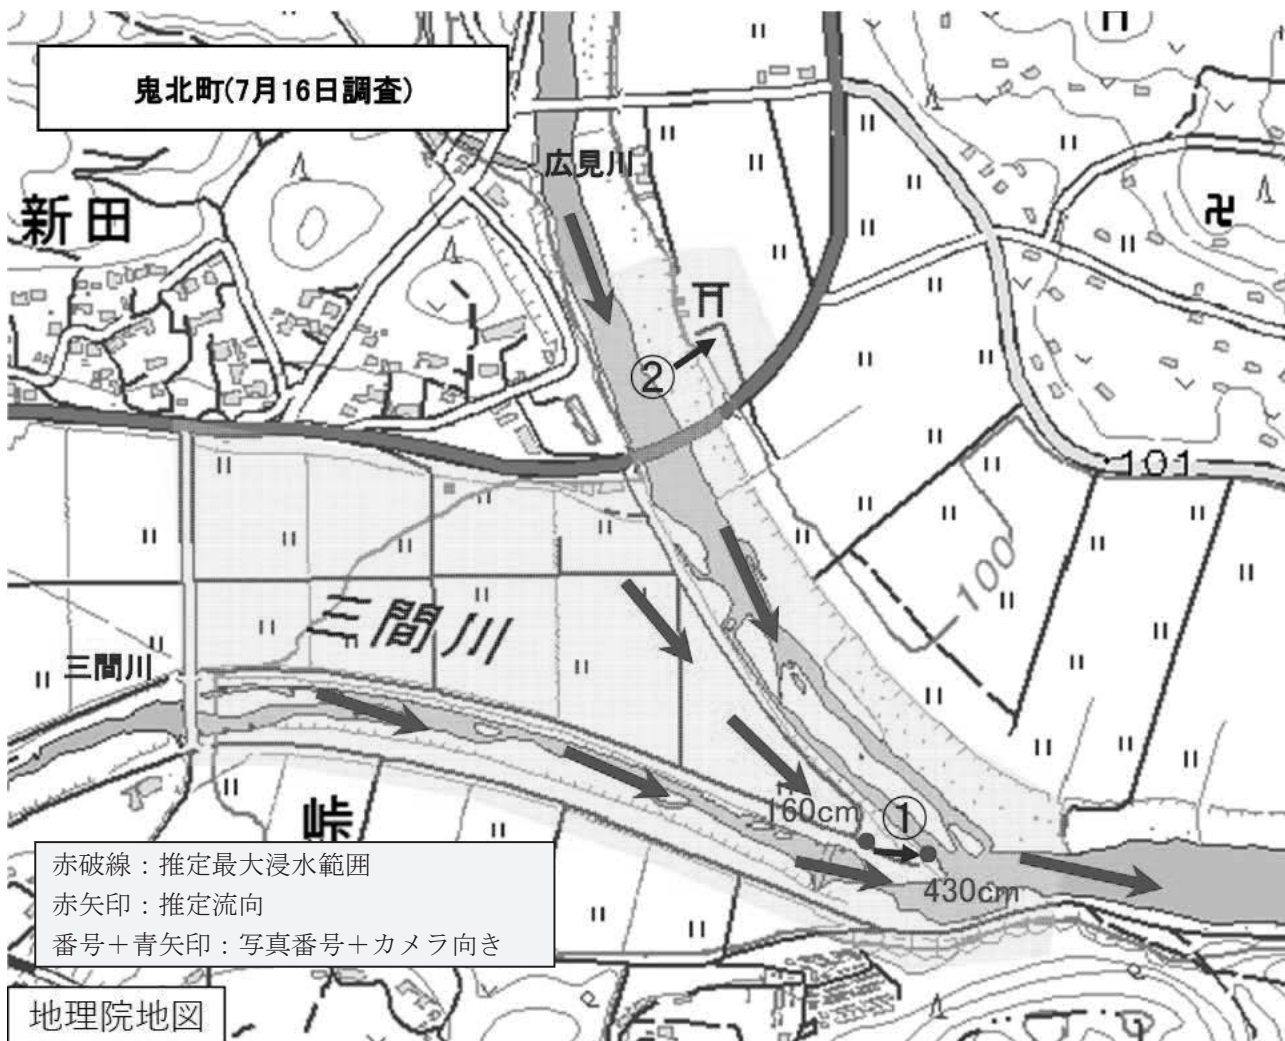
図 2.1.4-26 広見川・三間川合流点の調査結果

広見川・三間川合流点の詳細図を図 2.1.4-26 に示し、調査で得られた結果を述べる。

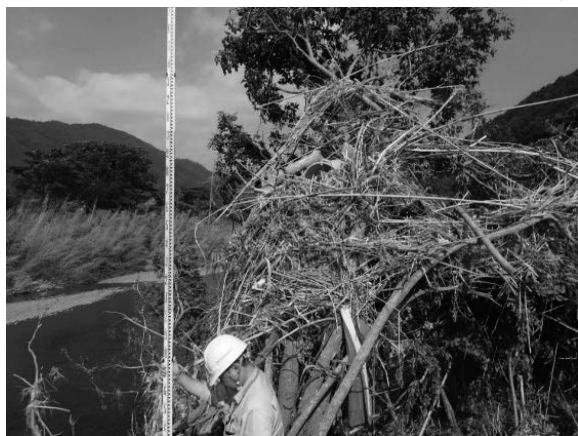
写真 2.1.4-54 ②合流部の堤防先端部

堤防下から痕跡までの高さは 430 cm と確認できた (写真 2.1.4-54)。

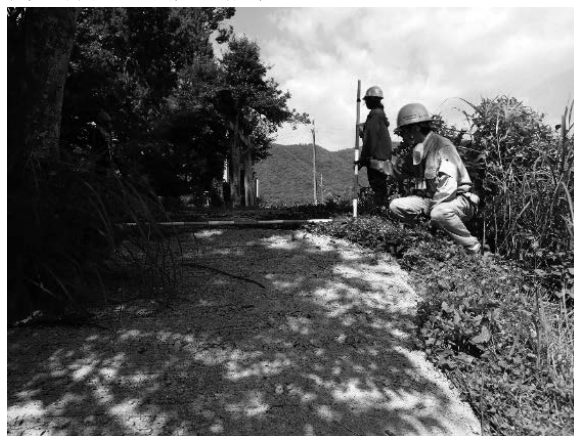
写真 2.1.4-55 ②高鴨神社

新興野々橋付近の高鴨神社では、すぐ手前まで浸水があったことが痕跡から確認できた (写真 2.1.4-55)。

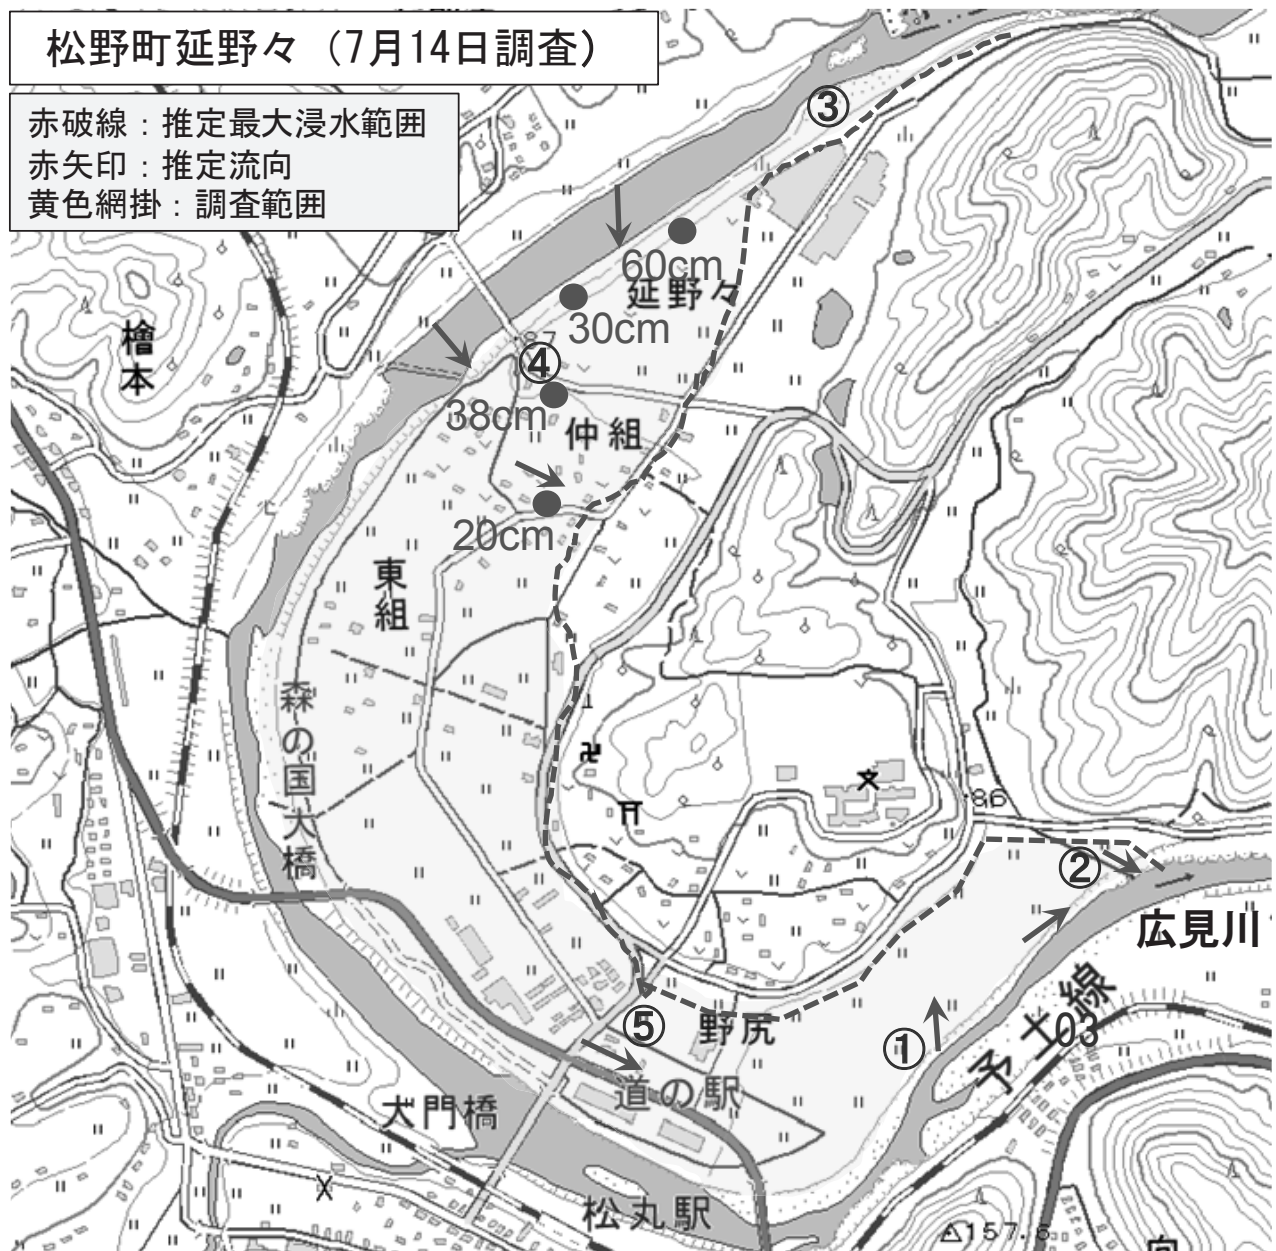
図 2.1.4-27 松野町延野々地区の浸水痕跡調査と推定浸水範囲

広見川の左岸に位置する松野町延野々地区の詳細図を図 2.1.4-27 に示し、図中の地点番号について得られた結果を述べる。

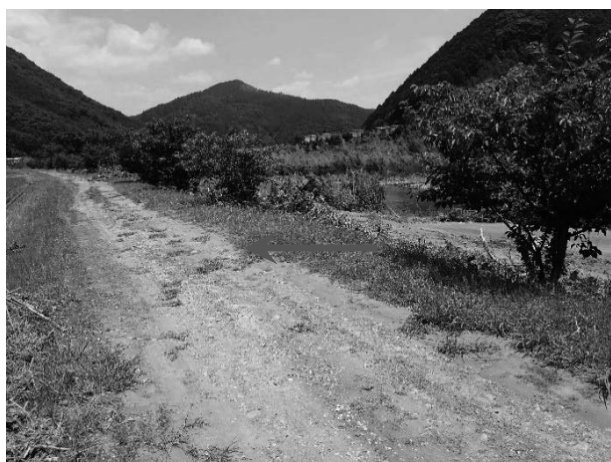
写真 2.1.4-56 ①広見川からの流入

地点①の状況を写真 2.1.4-56 に示す。この付近で越流し堤内に流入している痕跡を確認できた。河道内にある砂と同様と思われる砂が付近に堆積していた。

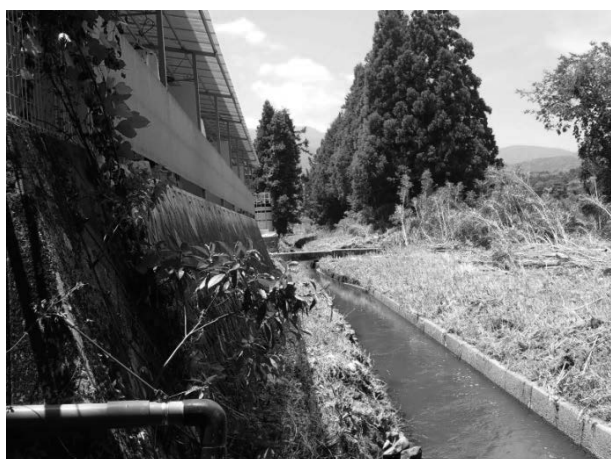
写真 2.1.4-58 ③流入点付近の水路

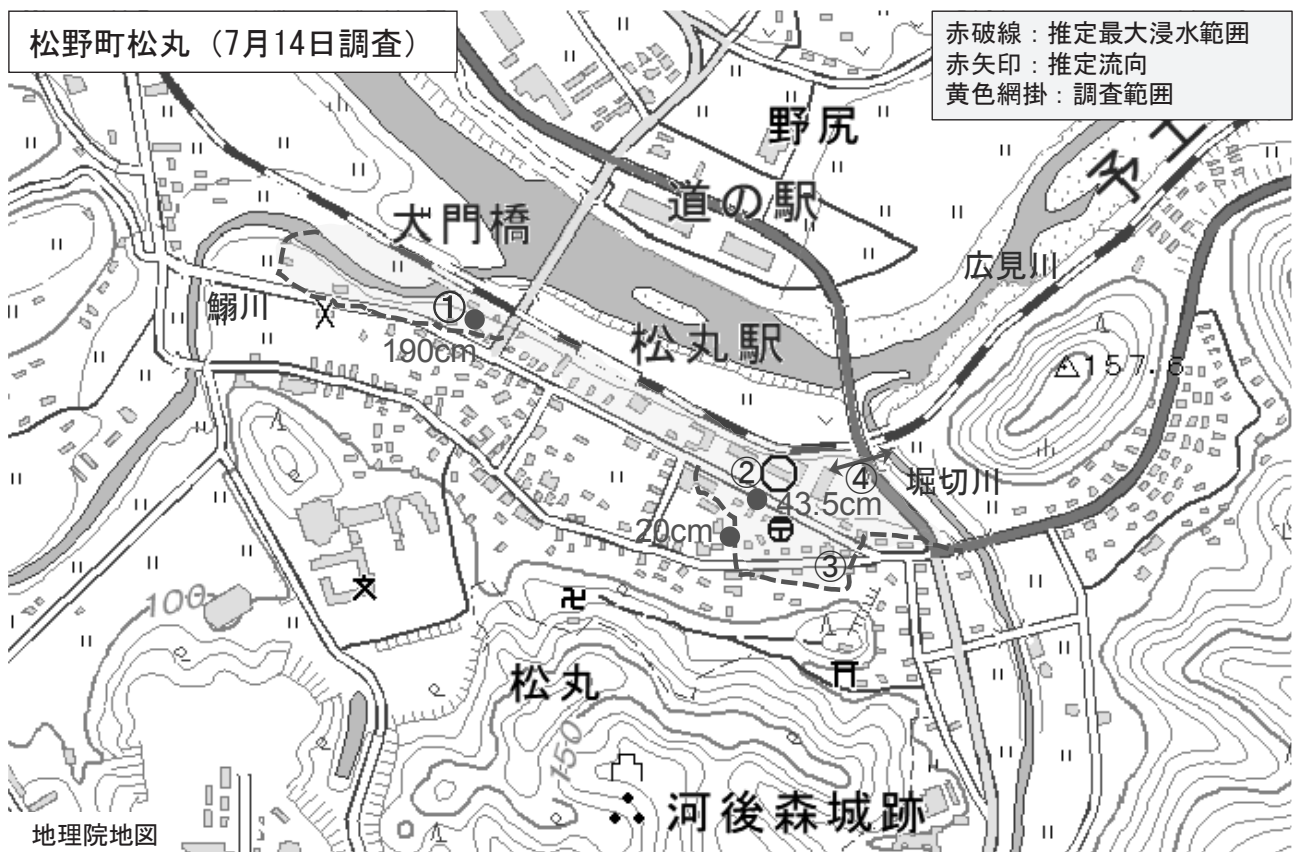
図 2.1.4-28 松野町松丸地区の浸水痕跡調査と推定浸水範囲

広見川右岸の松丸地区（松丸駅周辺）でも浸水被害が発生した。しかし、この地区の浸水被害は広見川の氾濫ではなく、広見川の水位上昇に伴った支流の堰上げにより水が地区内に流入しことが要因と考えられる。松野町松丸地区の詳細図を図 2.1.4-28 に示し、図中の地点番号について得られた結果を述べる。

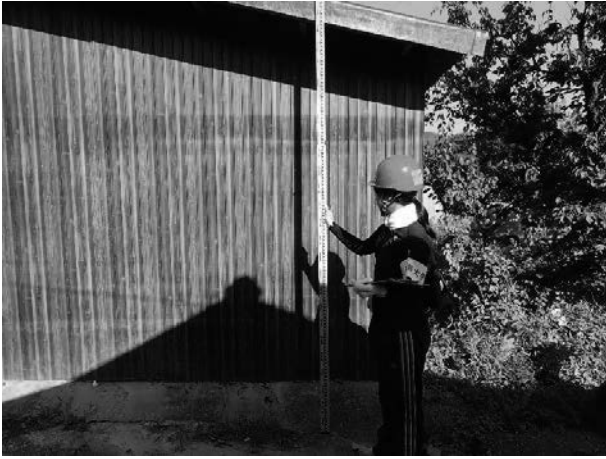
写真 2. 1. 4-60 ①鰯川下流付近の民家

写真 2.1.4-60 は松丸駅前の通りから広見川へ下る路地にある民家である。ここでは 190 cm の浸水深を確認した。地点①を含む鰯川下流の浸水範囲では 7 時頃に水位が上昇し始め、8 時 46 分頃に最大浸水深となったことが聞き取り調査で確認できた。水位の上昇は広見川の水位上昇による堰上げであると考えられる。

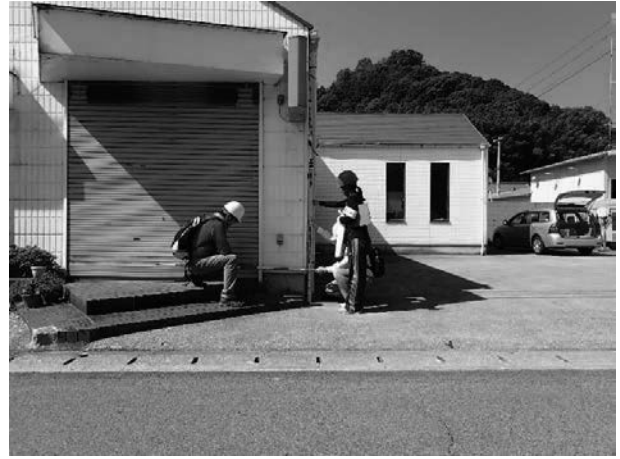
写真 2. 1. 4-61 ②松野町役場前の商店

松野町役場（松野町コミュニティセンター）前の商店では 43.5 cm の浸水深が確認できた（写真 2.1.4-61）。また、付近の側溝は山からの水で溢れていた。

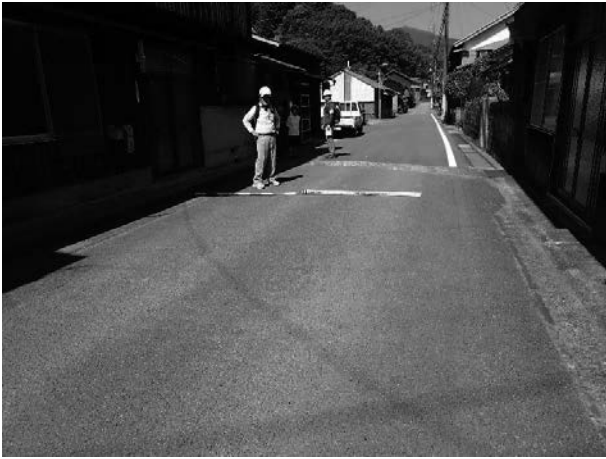
写真 2. 1. 4-62 ③商店前の浸水範囲（奥が浸水）

写真 2.1.4-62 に商店前の浸水範囲を示す。写真のポールの奥側が浸水範囲である。

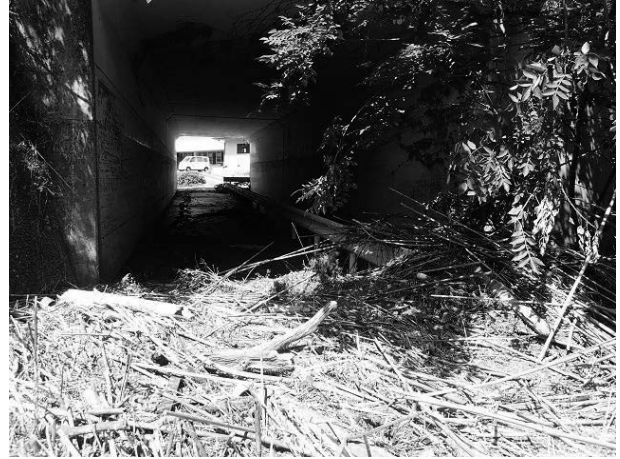
写真 2. 1. 4-63 ④ボックスカルバート

堀切川左岸の浸水は、堀切川から堰上げによって水が国道 318 号の下部にあるボックスカルバート（写真 2.1.4-63）を通して流入したためであると考えられる。このボックスカルバート内には小さな水路があり、堀切川へ排水する構造となっている。また、ボックスカルバート内は通常、農道として使用している。堀切川下流の範囲では 8 時 57 分頃に最大浸水深となったことがわかった。

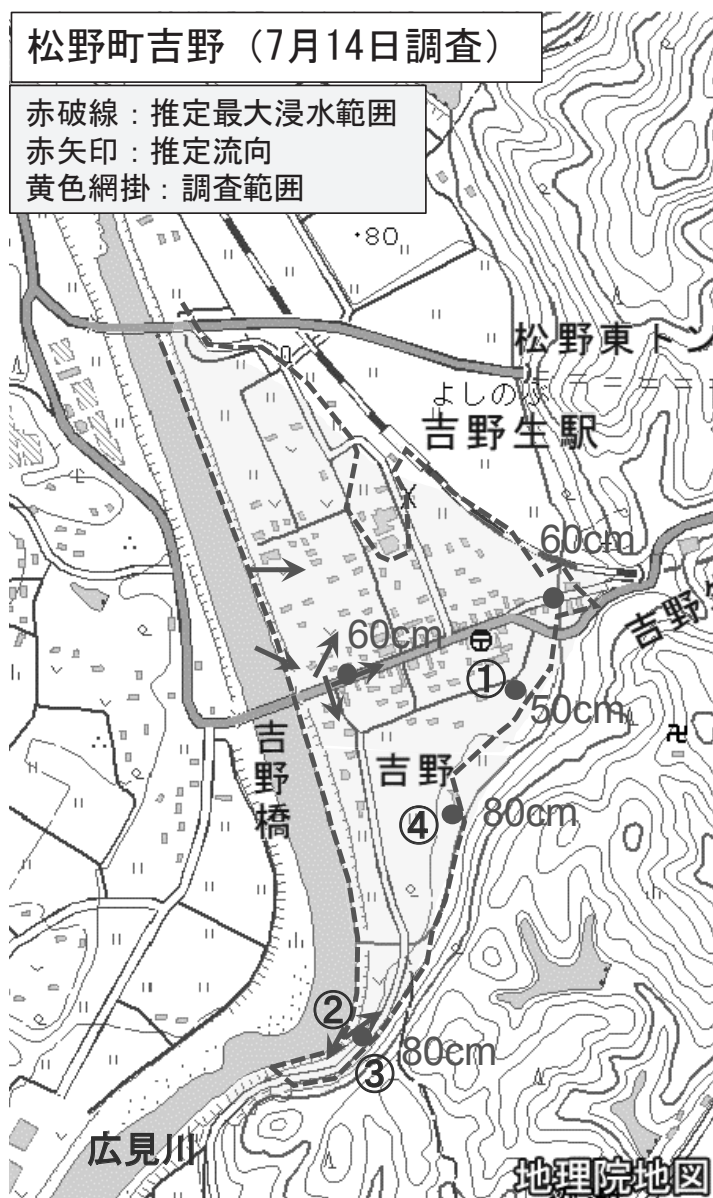
図 2. 1. 4-29 松野町吉野地区の浸水痕跡調査と推定浸水範囲

松野町吉野地区の詳細図を図 2. 1. 4-29 に示し、調査で得られた結果を述べる。

吉野橋下流の左岸側では 8 時 10 分に堤防すれすれの状態であった。消防団の呼びかけで 8 時 30 分松野東小学校（松野東トンネルを東へ抜けた先）へ避難した。車などは松野東小学校までの坂道に避難し、8 時 10 分頃ふもとの斜面まで水位が上昇、その後 10 時 30 分頃に水が引き始めたことが確認された。このときの流向は上流側から下流側であった。

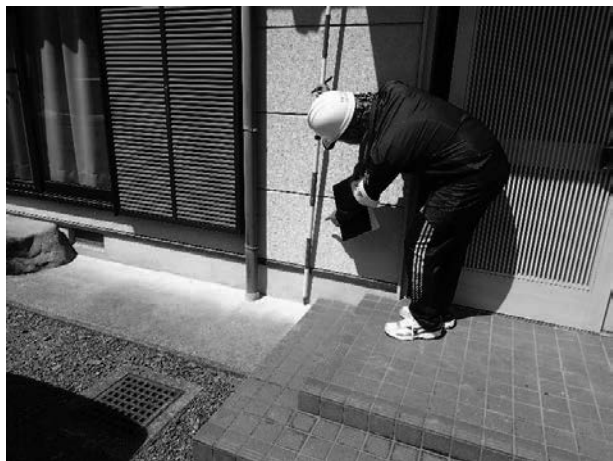
写真 2. 1. 4-64 ①豊盛集会所浸水痕跡

地点①は豊盛集会所の浸水痕跡である。浸水深は 50 cm であることがわかった（写真 2. 1. 4-64）。

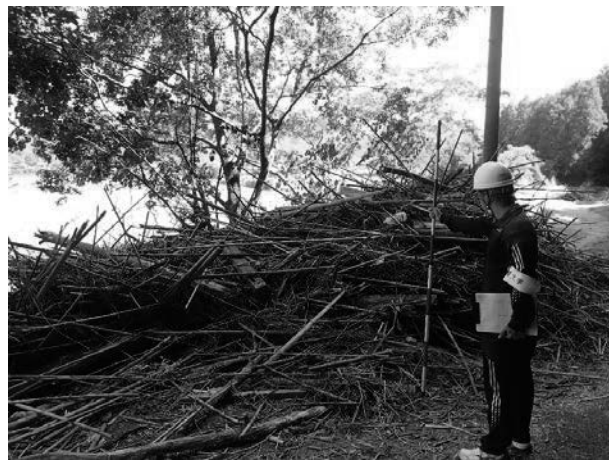
写真 2. 1. 4-65 ②流木の痕跡

地点②では流向が上流を向いていたことが流木による痕跡から確認できた（写真 2. 1. 4-65）。
