目 次

第1章 災害の概要

第2章 災害事象

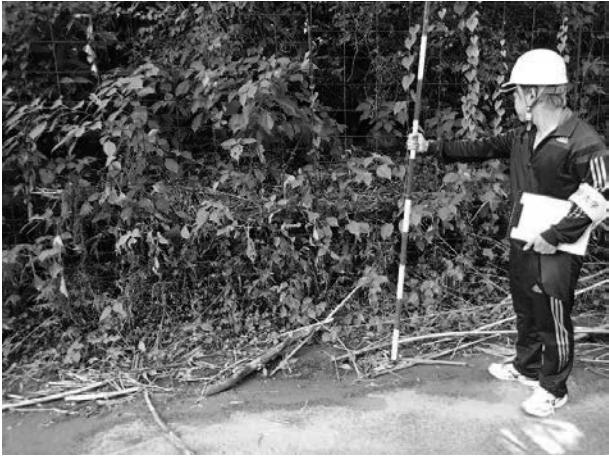
写真 2. 1. 4-66 ③山際の浸水痕跡

山際にある浸水痕跡を見ることができる（写真 2. 1. 4-66）。

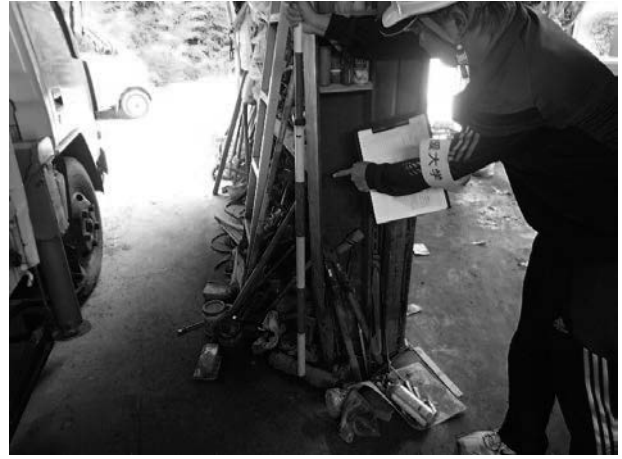
写真 2. 1. 4-67 ④工場内の浸水痕跡

工場では 80 cm の浸水深を確認することができた（写真 2. 1. 4-67）。

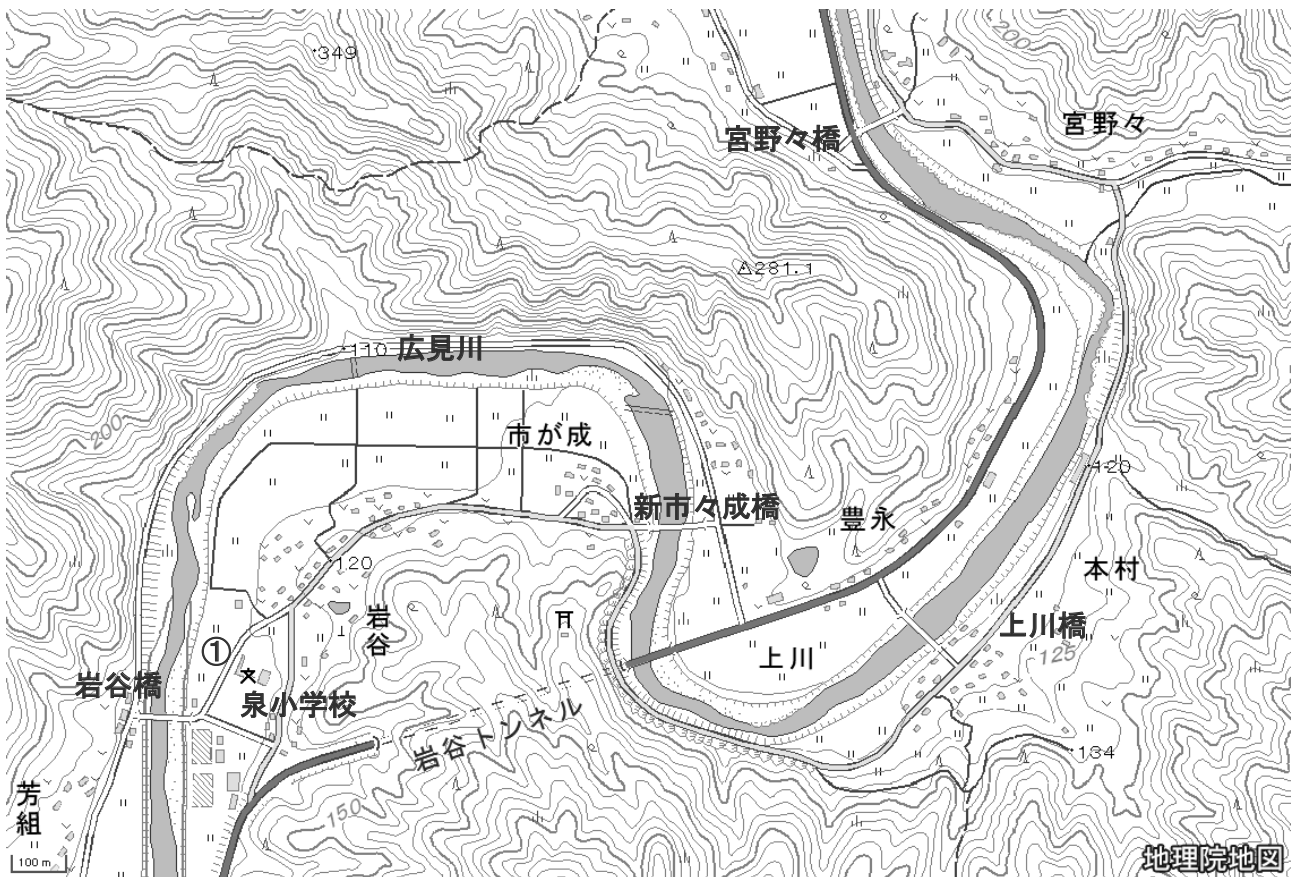
図 2. 1. 4-30 宮野々橋から泉小学校付近までの詳細図

宮野々橋から泉小学校付近までの詳細図を図 2. 1. 4-30 に示し、調査で得られた結果を次に箇条書きで示す。

- ・宮野々橋桁下まで水がきた
- ・上川橋は冠水
- ・岩谷トンネル内も浸水
- ・泉小学校の校長先生に、7時5分に公民館（避難所）がいっぱいになりそうなので小学校を避難所として開けるように電話があった
- ・7時15分～20分に小学校を開く
- ・泉小学校の浸水は無い
- ・8時24分前後で流量が最大
- ・地点①では岩谷遺跡が浸水（写真 2. 1. 4-68）
- ・公民館に避難した人は最大で2日間泊まった

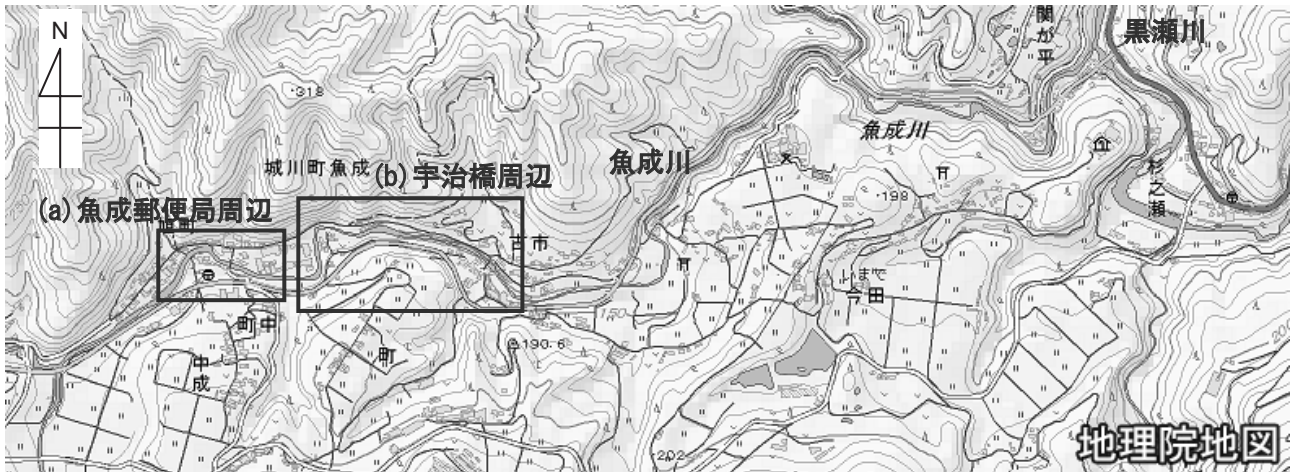
図 2.1.4-31 魚成川（黒瀬川支流，城川町）調査位置図

調査団は7月22日に西予市城川町魚成川で浸水痕跡調査を行った。図2.1.4-31に調査範囲を青四角で示す。調査範囲は(a)魚成郵便局周辺と、その下流の(b)宇治橋周辺である。調査項目は、浸水深、浸水範囲および聞き取り調査である。以下に、各調査範囲で得られた結果を詳細図とともに示す。

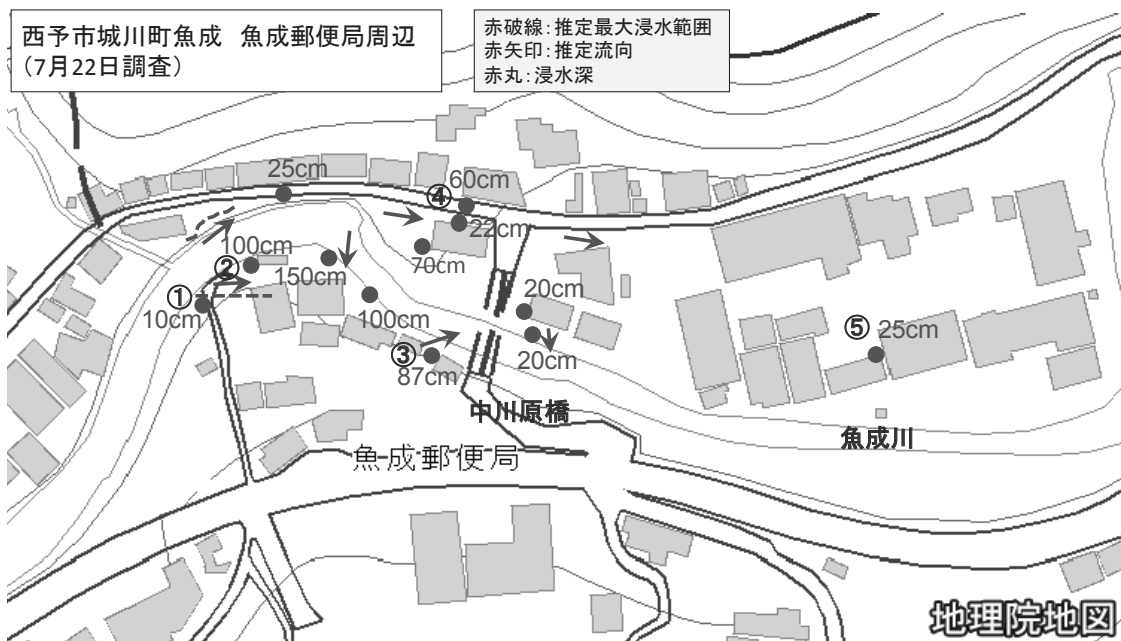
図 2.1.4-32 魚成郵便局周辺の浸水痕跡調査詳細図

西予市城川町魚成郵便局周辺の詳細図を図2.1.4-32に示し、図中の地点番号について得られた結果を述べる。

地盤の低い右岸の地点①付近から越流していたことがわかった。また、その氾濫水は中川原橋右岸上流側で河川に戻って行ったということである。そのとき、左岸の山からも表流水があったことが確認できた。

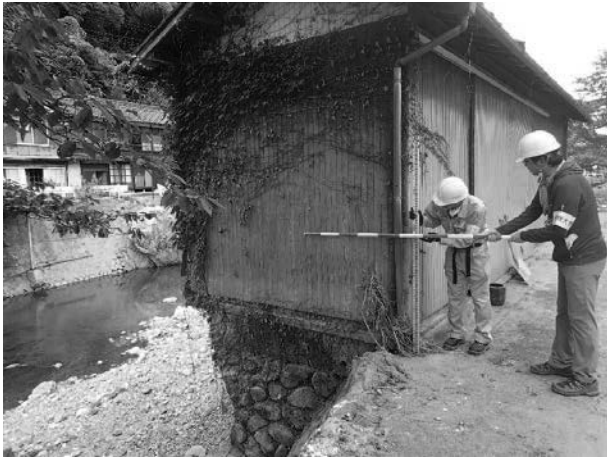
写真 2. 1. 4-69 ②中川原橋右岸上流

地点②では浸水深 100 cm を確認した（写真2.1.4-69）。

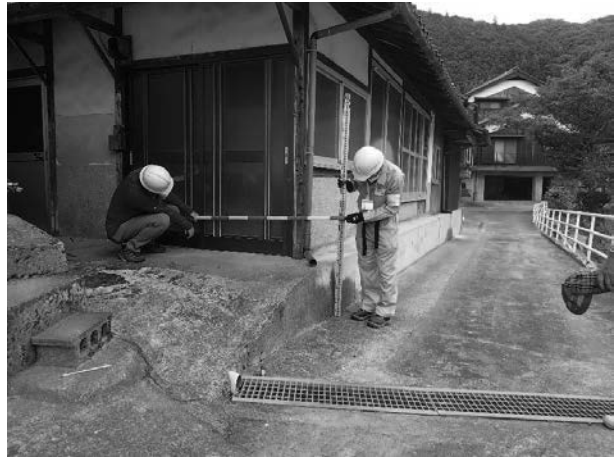
写真 2. 1. 4-70 ③中川原橋右岸直上流

中川原橋右岸上流（地点③）では浸水深 87 cm を確認した（写真2.1.4-70）。

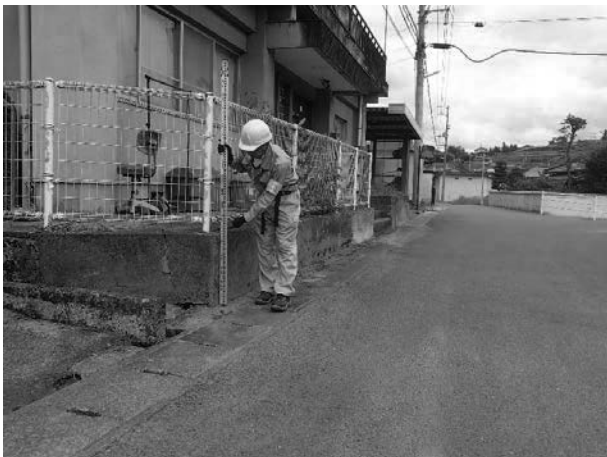
写真 2. 1. 4-71 中川原橋左岸上流

中川原橋左岸上流（地点④）では浸水深 60 cm を確認した（写真2.1.4-71）。河川の湾曲部外側にあたるため、水位が上がり越流が起きていたと推測される。

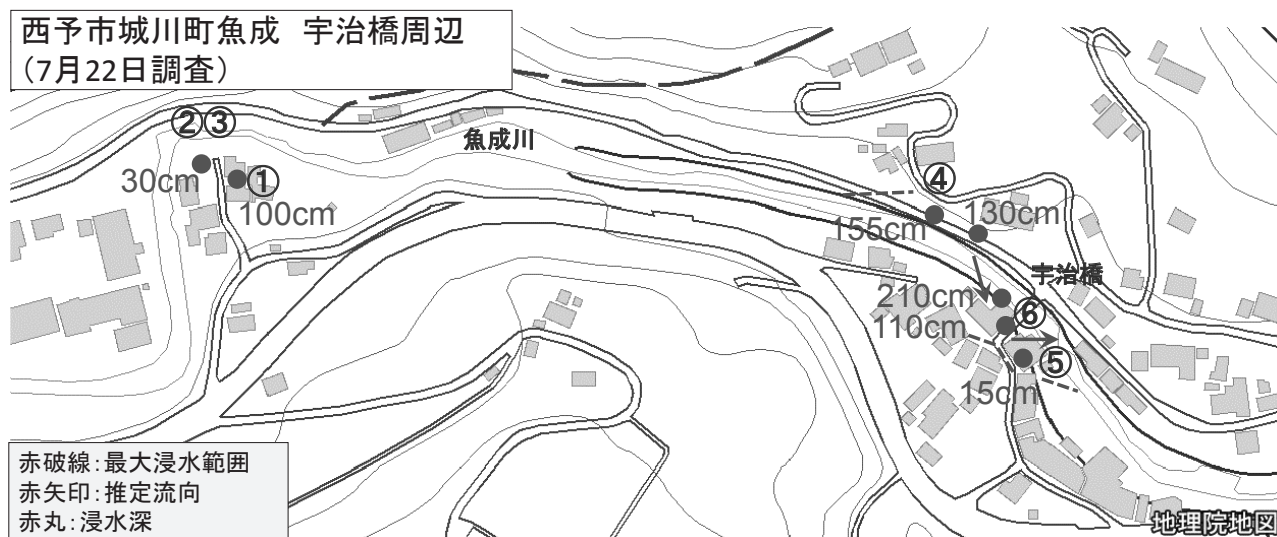
図 2.1.4-33 魚成郵便局周辺の浸水痕跡調査詳細図

西予市城川町魚成の宇治橋付近の詳細図を図 2.1.4-33 に示し、図中の地点番号について得られた結果を述べる。

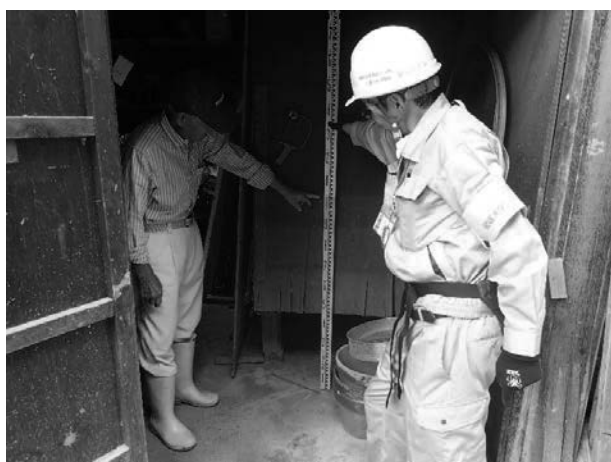
写真 2.1.4-72 ① 弁天橋付近の民家

魚成川がほぼ 90° 湾曲する外側にある民家の浸水痕跡を写真 2.1.4-72 に示す。今回の豪雨での浸水深は 100 cm であった。調査した倉庫の木製壁には過去 2 回の浸水被害に遭っており、そのときの痕跡（泥水による板のシミ）も見られた。

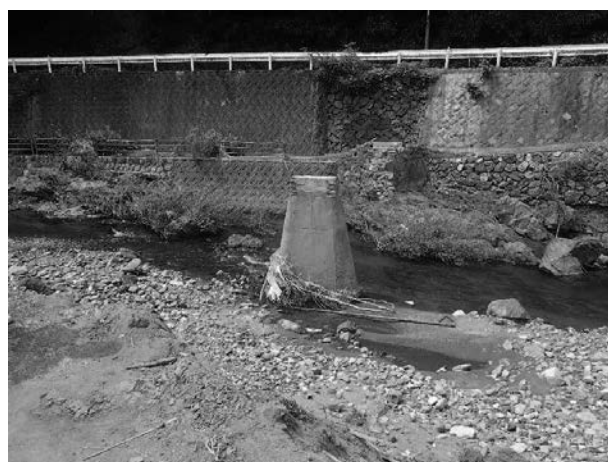
写真 2.1.4-73 ② 流失した弁天橋

上述の民家の対岸は再び魚成川が屈曲する箇所である。屈曲部の外側では弁天橋の流失（写真 2.1.4-73）、護岸の崩壊（写真 2.1.4-74）が確認できた。

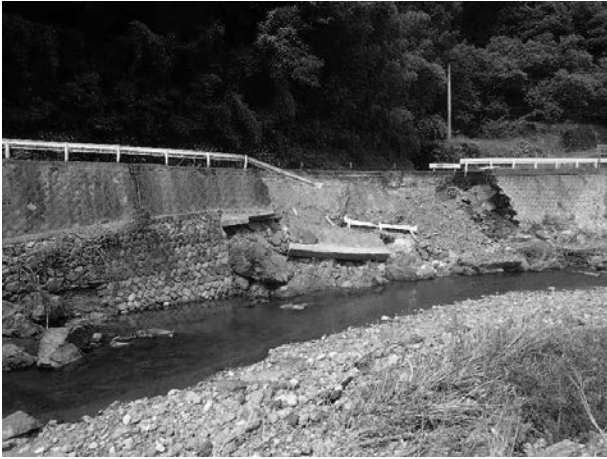
写真 2. 1. 4-74 ③湾曲部外側の護岸崩壊

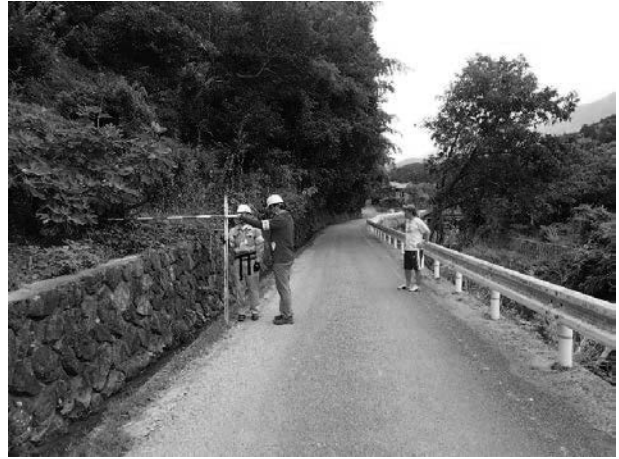
写真 2. 1. 4-75 ④宇治橋左岸上流の浸水痕跡

宇治橋左岸上流では浸水深 155 cm を確認した（写真 2.1.4-75）。

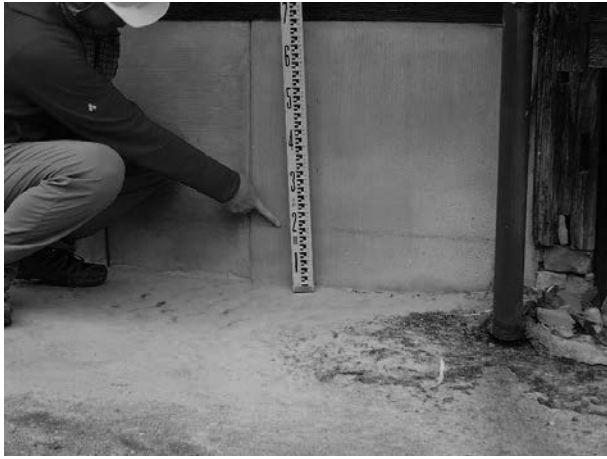
写真 2. 1. 4-76 ⑤宇治橋右岸の浸水痕跡

宇治橋右岸下流では浸水深 15 cm を確認した。川から少し離れると地盤が高くなっている（写真 2.1.4-76）。

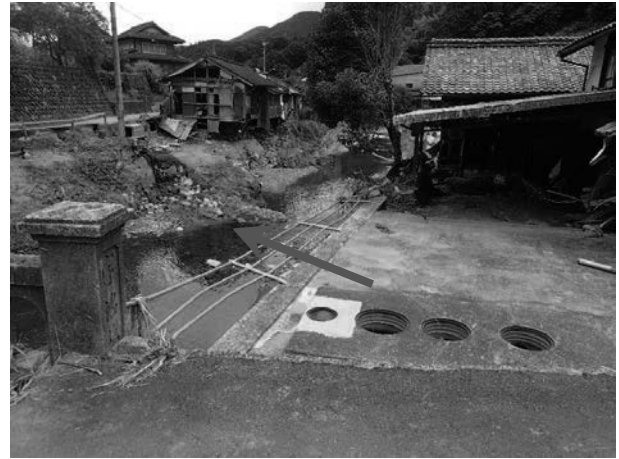
写真 2. 1. 4-77 ⑥宇治橋右岸

宇治橋右岸の様子を写真 2.1.4-77 に示す。河岸の柵が河道方向へ倒れていることが確認できる。強い流れが生じていたと推測できる。
