屋根耐震化へ補助重要

愛媛大院・森特定教授

寄稿① 県内震度6弱1カ月

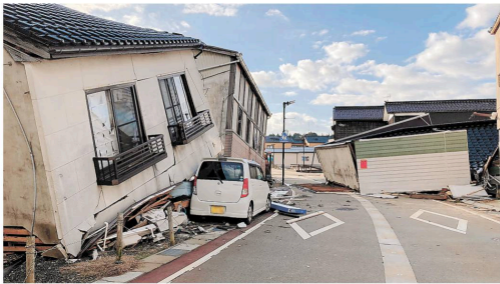
能登半島地震で1階部分がつぶれた2階建て住宅や事業所など＝1月5日、石川県穴水町（森特定教授撮影、車のナンバープレートを画像加工しています）
